Nombre de producto/Nombre comercial:	ARTIS pheno, ARTIS icono biplane, ARTIS icono floor	Correo electrónico	atencionclientes@siemens-healthineers.com
UDI-DI:	4056869046877, 4056869063317, 4056869149325	Fecha	Febrero 2023
		ID de la medida correctiva	AX002/23/S

Aviso de seguridad para el cliente (ASC) sobre una medida correctiva in situ

Asunto: Posible problema de hardware durante el desplazamiento transversal de la mesa QF VE de Siemens Healthineers

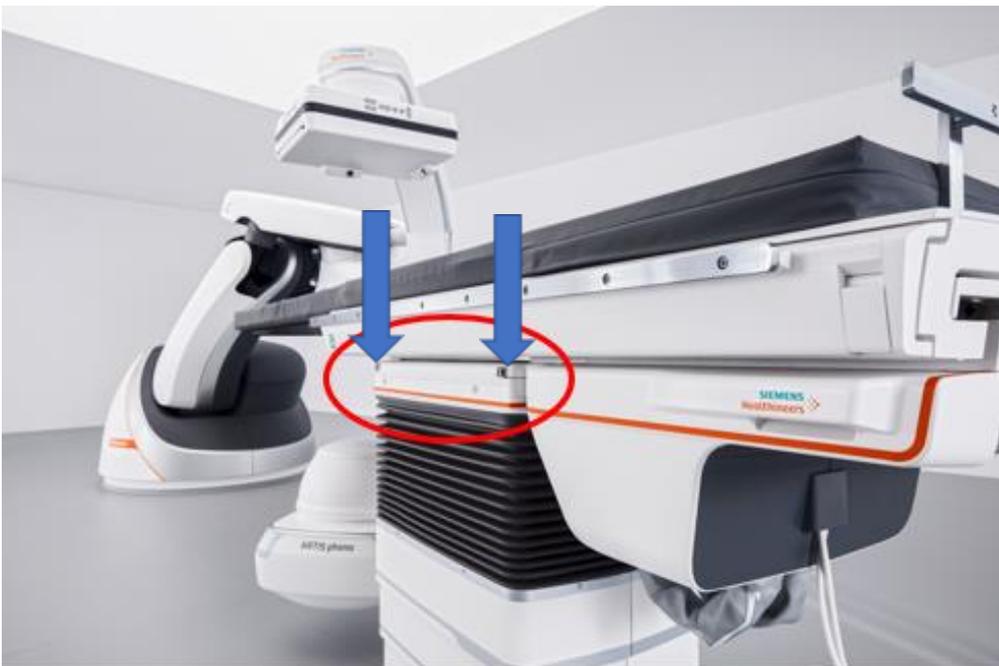
Figura 1: Ejemplo de la posición del riel guía transversal en el lado derecho

Para reducir el posible riesgo antes de aplicar medidas de seguridad adicionales, compruebe diariamente que los dos rieles guía transversales (figura 1) y el rodamiento (figura 2) estén en la posición correcta, como se muestra a continuación.

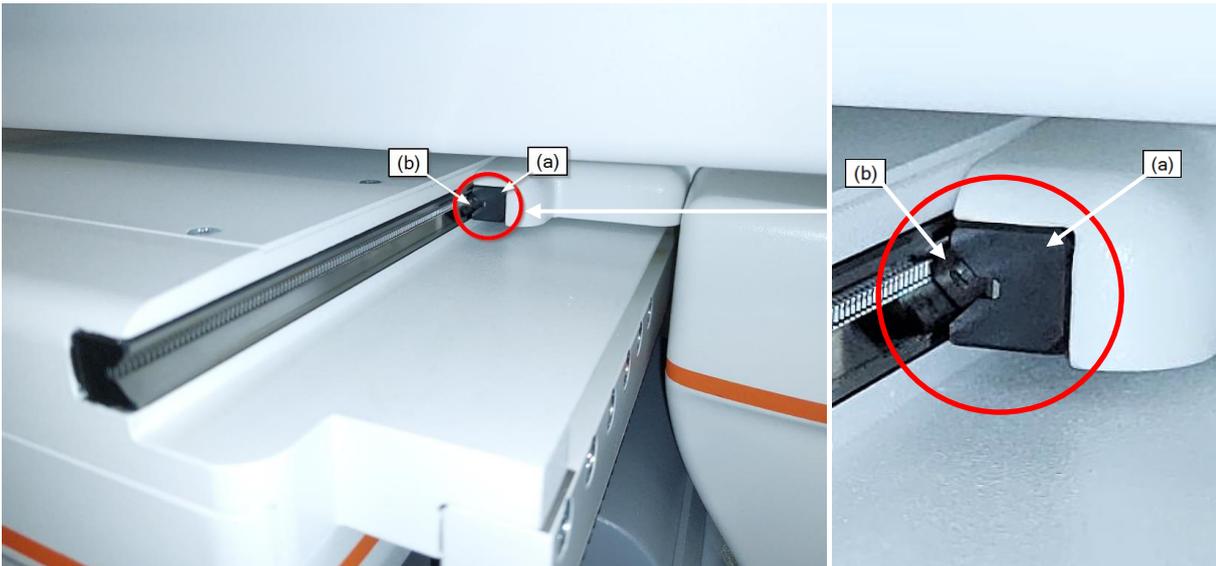
Figura 2: El rodamiento colocado correctamente (b) no sobresale por el extremo del riel guía (a)

Para ello, desplace el tablero transversalmente hacia la posición del tope mecánico (p. ej. 17 cm) y compruebe los dos rieles como se muestra en la figura 2. Repita la misma comprobación en el tope transversal opuesto (p. ej. -17 cm) en el otro lado de la mesa.

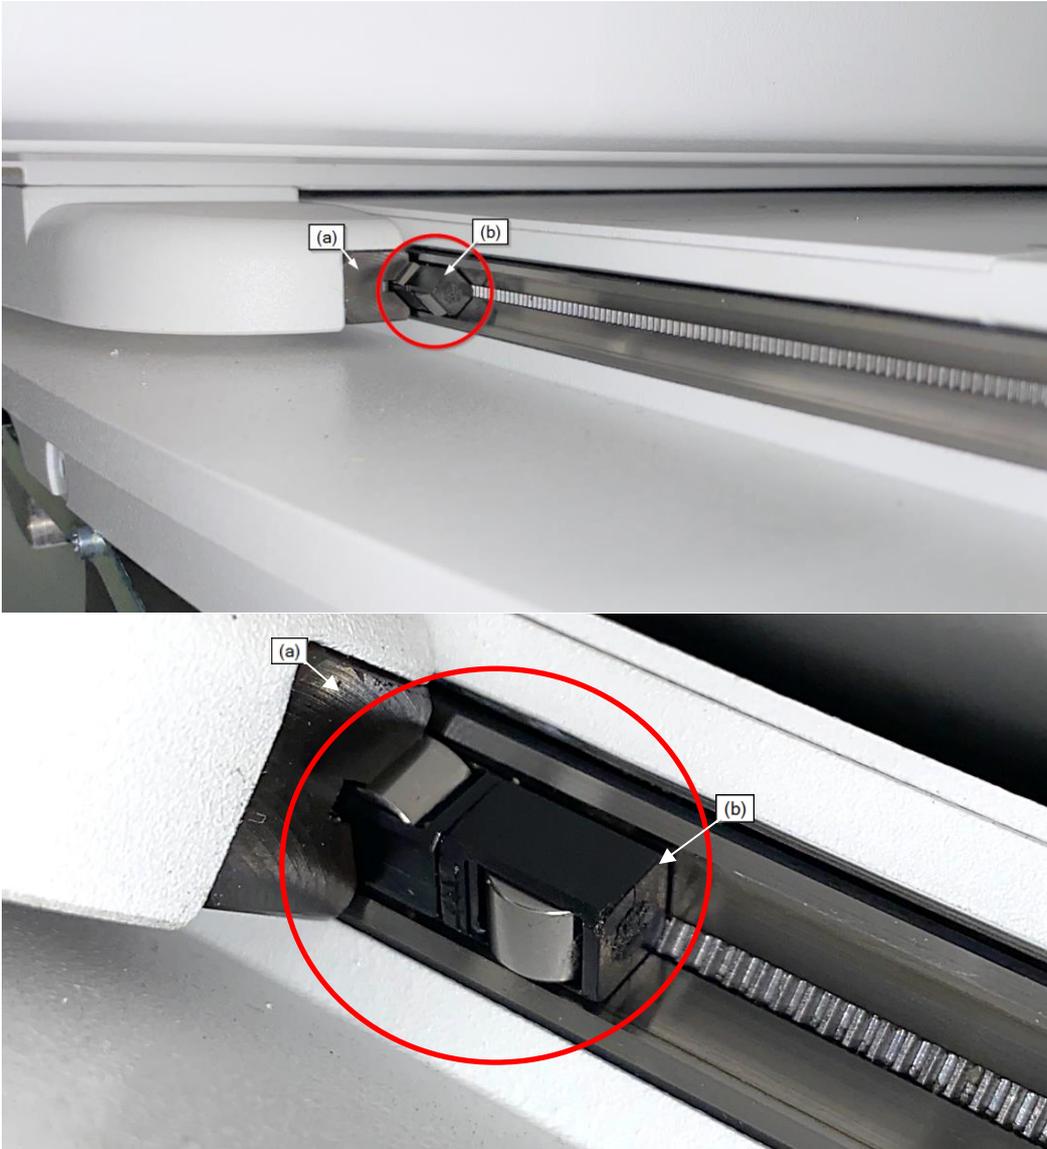
Cuando la mesa se desplaza transversalmente, puede suceder que el rodamiento se salga de su posición; el rodamiento forma parte del riel guía lineal y permite el desplazamiento transversal de la mesa. Si se da este caso improbable, el rodamiento podría salirse del riel guía lineal. Además, se podría perder la unión mecánica entre el tablero y la base de la mesa.

El problema se detectó durante las pruebas internas del sistema. La causa principal es una precarga inadecuada del riel guía lineal durante el proceso de fabricación manual, que impide el posicionamiento correcto de la guía lineal.

Figura 3: El rodamiento (b) sobresale por el extremo del riel guía (a). Si presenta este aspecto, avise el Servicio Técnico y no inicie procedimientos clínicos en este sistema.

Si el rodamiento sobresale más allá del extremo del riel guía, tal y como se muestra en la figura 3, avise al Servicio Técnico y no inicie procedimientos clínicos en este sistema.

Para las mesas QF afectadas, se llevará a cabo una inspección que incluye la instalación de una medida de seguridad. Con esta medida se pretende reducir el riesgo derivado de este problema.
