## Nota informativa de seguridad / FSCA 001-23

Nombre del producto	UDI-DI	N.º de catálogo	Software Version	Número de serie
IH-1000	07611969205516 03610522063680	001000 001000RECOND	<b>04.08.11</b>	Todos

### Descripción del problema:

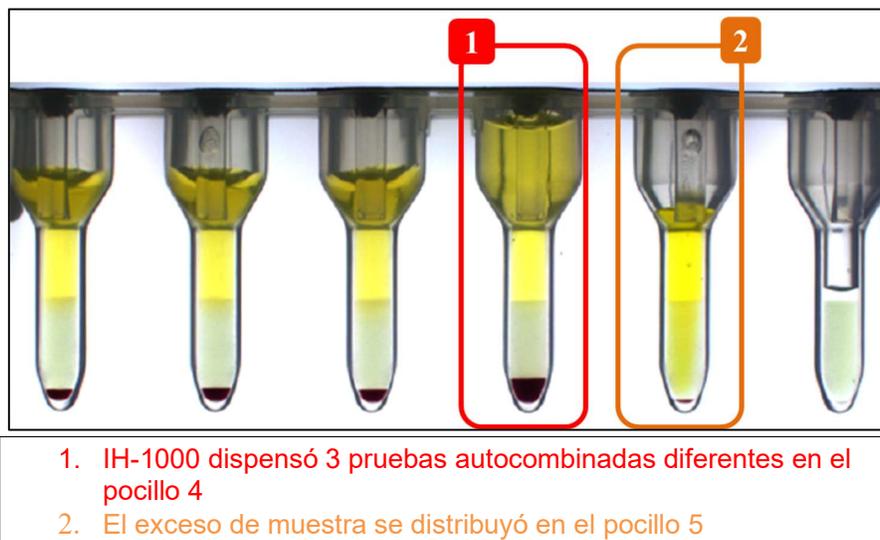
**Figura 1\_Ejemplo de mala distribución de la prueba autocombinada**

Cuando se cumplan estas condiciones, las pruebas separadas (solicitadas por IH-Com) serán tratadas como pruebas autocombinadas (ejecución de PR80D / PR80E / PR80F / PR80H / PY80D) por IH-1000 y las muestras del mismo paciente y de diferentes donantes podrían dispensarse incorrectamente en el mismo pocillo en lugar de en pocillos separados (véase el ejemplo de la Figura 1).

Una vez procesadas las pruebas, IH-Com muestra el mismo pocillo para todos los resultados de las pruebas cruzadas.

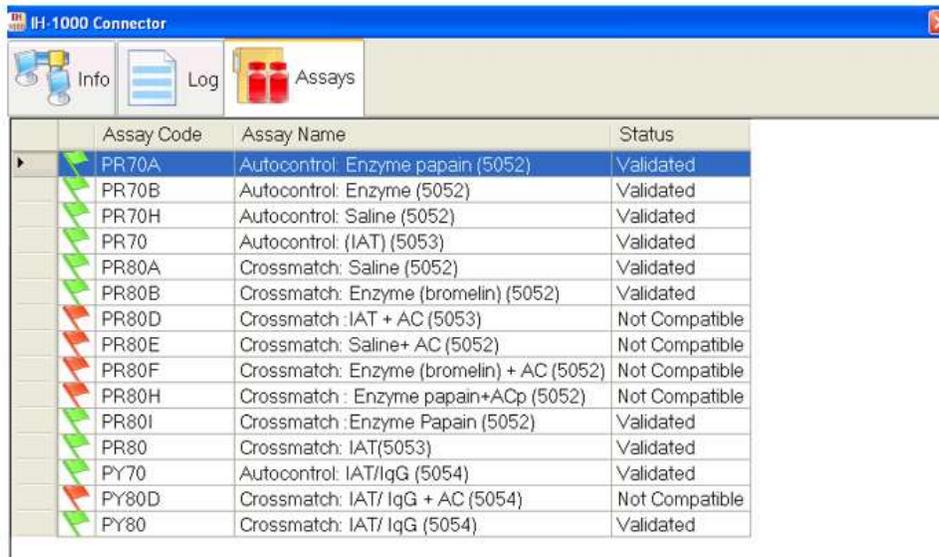
- haga clic en la pestaña Ensayos para visualizar la lista de códigos de ensayo instalados.

Assay Code	Assay Name	Status
PR70A	Autocontrol: Enzyme papain (5052)	Validated
PR70B	Autocontrol: Enzyme (5052)	Validated
PR70H	Autocontrol: Saline (5052)	Validated
PR70	Autocontrol: (IAT) (5053)	Validated
PR80A	Crossmatch: Saline (5052)	Validated
PR80B	Crossmatch: Enzyme (bromelin) (5052)	Validated
PR80D	Crossmatch: IAT + AC (5053)	Not Compatible
PR80E	Crossmatch: Saline+ AC (5052)	Not Compatible
PR80F	Crossmatch: Enzyme (bromelin) + AC (5052)	Not Compatible
PR80H	Crossmatch: Enzyme papain+ACp (5052)	Not Compatible
PR80I	Crossmatch: Enzyme Papain (5052)	Validated
PR80	Crossmatch: IAT(5053)	Validated
PY70	Autocontrol: IAT/IgG (5054)	Validated
PY80D	Crossmatch: IAT/ IgG + AC (5054)	Not Compatible
PY80	Crossmatch: IAT/ IgG (5054)	Validated

- Controle si alguno de los códigos de prueba proporcionados en la tabla 1 aparece con el estado Validado.
