## AVISO DE SEGURIDAD DE CAMPO

para clientes finales de  
el Ventilador HAMILTON-C6

PN: 160021

Número de referencia: CER 101091

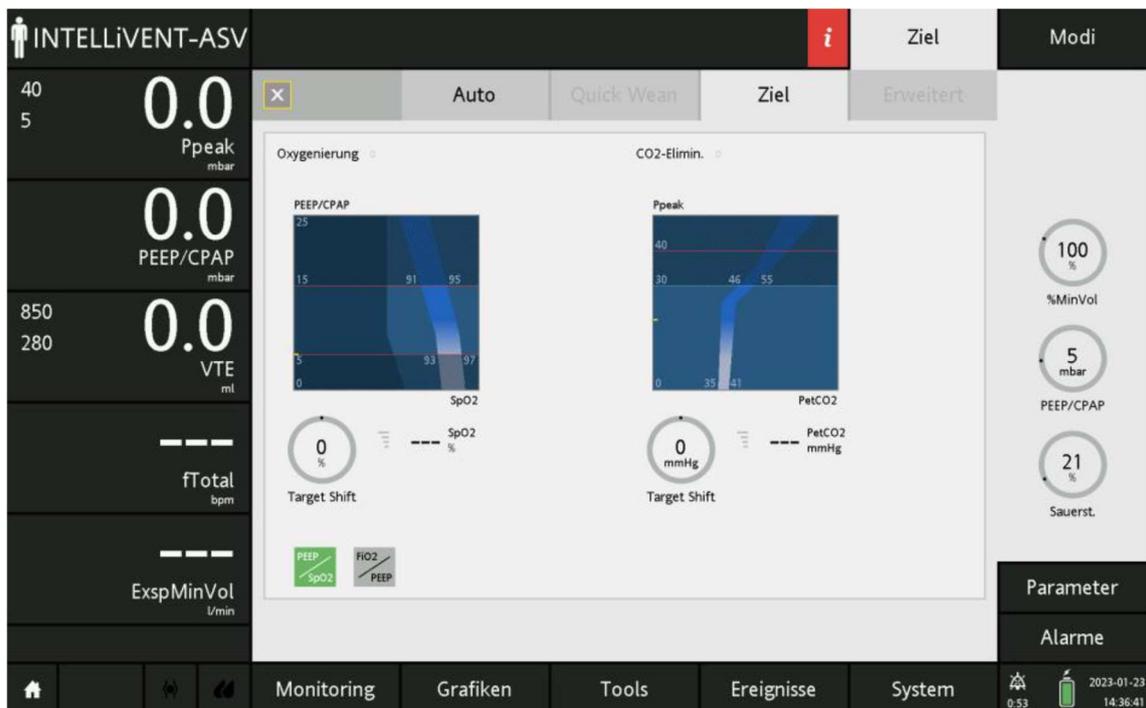
La pantalla del ventilador HAMILTON-C6 se ha reiniciado en algunos casos. Se necesitan aproximadamente 45 segundos para que la pantalla se reinicie. Durante el proceso de reinicio, la pantalla está oscura y suena una alarma. La ventilación continúa en el modo INTELLiVENT-ASV.

Este tipo de mal funcionamiento puede ocurrir si un usuario intenta establecer la configuración de **“Cambio de Objetivo” (Target Shift)** en modo INTELLiVENT-ASV.

Usar solo el mando giratorio (**Presionar&Girar**) para modificar la configuración de **“Cambio de Objetivo” (Target Shift)** reduce la probabilidad de este tipo de problema.

Se debe realizar una **actualización** de software a la versión de **software 1.2.2 o superior** en los ventiladores **sin INTELLiVENT-ASV**.

Se debe realizar una **actualización** de software a la versión de **software 1.2.3** en ventiladores **con INTELLiVENT-ASV**.
