## **Información de Seguridad Urgente (FSN)**

**CAIMAN MARYLAND NO ARTICULADO.D5/360MM (PL770SU)**  
**CAIMAN MARYLAND NO ARTICULADO.D5/125MM (PL774SU)**  
**CAIMAN MARYLAND NO ARTICULADO.D5/170MM (PL775SU)**  
**CAIMAN MARYLAND ARTICULADO D5/360MM (PL771SU)**

FSCA No. 270

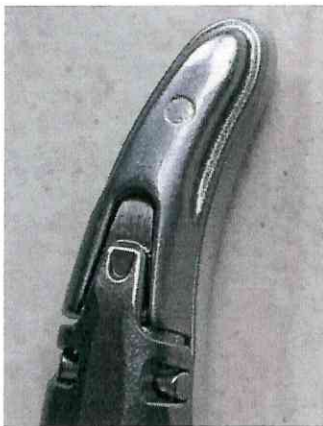
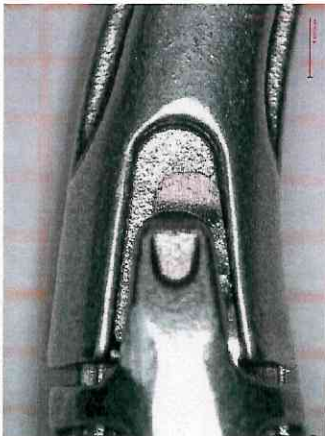
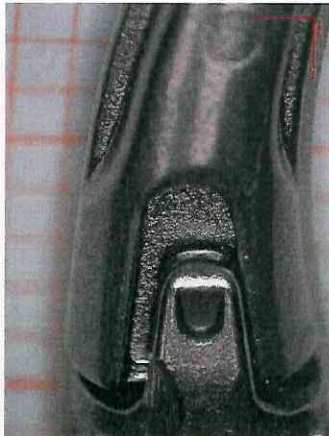
| <b>2. Motivo de esta Acción Correctiva de Seguridad en Campo (FSCA)</b> | |
|---|---|
| <b>2.1</b> | <p><b>Descripción del problema del producto</b></p> <p>Con un cambio de diseño en diciembre de 2022, se modificó el proceso de fabricación del ensamblaje de la pieza de la mandíbula inferior. Para respaldar este cambio, se ajustó el diseño del resorte que se coloca en la carcasa de la mandíbula de CAIMAN MARYLAND. Tras la implementación de este cambio de diseño en producción, se ha detectado internamente una desviación funcional relacionada con el muelle. La desviación funcional puede ser que el muelle se afloje, se desplace y se salga de la carcasa de la mandíbula. El requisito previo para esta desviación funcional es una flexión de la punta de la carcasa de la mandíbula</p> <div style="display: flex; justify-content: space-around; align-items: flex-end;"> <div style="text-align: center;"> <p>Figura 1: Muelle correctamente fijado en la carcasa de la mandíbula (estado objetivo)</p> </div> <div style="text-align: center;"> <p>Figura 2: Muelle dislocado en la carcasa de la mandíbula</p> </div> <div style="text-align: center;"> <p>Figure 3: Muelle caído</p> </div> </div> |
| <b>2.2</b> | <p><b>Riesgo que da lugar a la FSCA</b></p> <p>El patrón de error del muelle que se mueve y finalmente se cae del alojamiento de la mordaza puede ocurrir antes, durante y después del uso del dispositivo durante un procedimiento quirúrgico.</p> <p>La funcionalidad del dispositivo se ve directamente afectada ya que no es posible el cierre distal de la mandíbula.</p> <p>Si el muelle se cae del dispositivo antes o después del uso, no se esperan consecuencias para la salud por el propio muelle.</p> <p>Si el muelle se cae durante el uso, la funcionalidad del dispositivo en sí aún se da y es probable que el usuario no note el defecto de que el muelle pudo haber caído en el cuerpo del paciente. Según el tamaño relativamente pequeño del muelle (3 mm), también es poco probable que el usuario reconozca el muelle que falta después de finalizar el procedimiento laparoscópico.</p> <p>El muelle dentro del cuerpo del paciente puede causar una reacción de cuerpo extraño, como una respuesta inmunitaria, inflamación o dolor, y podría resultar en una cirugía de revisión.</p> <p>Como el muelle es muy pequeño, es muy poco probable que se caliente durante la resonancia magnética.</p> |

| | Identificar y devolver los dispositivos afectados. | |
| | Los productos afectados son retirados del mercado. | |
