## Nota de seguridad urgente

**Nombre comercial del producto afectado:** Accelerator a3600

**Identificador FSCA:** FSCA - ACP – 202303 - 02

Fecha: 10 de marzo de 2023

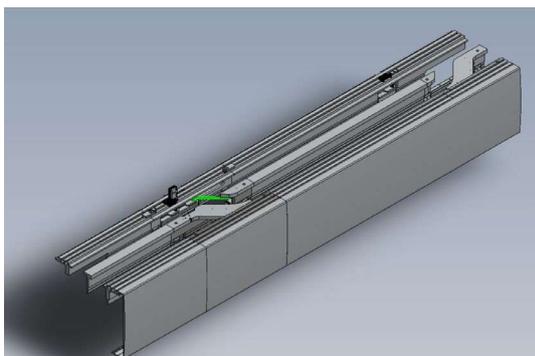
Para evitar que se produzca la incidencia descrita, Inpeco recomienda verificar visualmente a diario las puertas en la entrada del carril de almacenamiento temporal de los módulos afectados (consulte la imagen 1) para comprobar que:

*Imagen 1: Posición de la puerta de desvío*

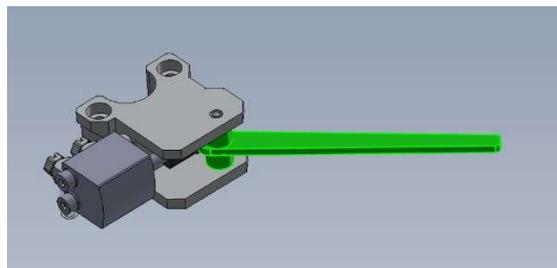
*Imagen 2: Aspecto del desvío*

- no haya obstrucciones que impidan la activación y el movimiento correctos del desvío;
- el desvío esté intacto, consulte la imagen 2;
- la posición del desvío esté alineada con los perfiles cuando se desvíe un tubo, consulte la imagen 3; los tubos que el módulo debe dirigir se desvíen con fluidez, sin saltos ni bloqueos parciales de la gradilla.

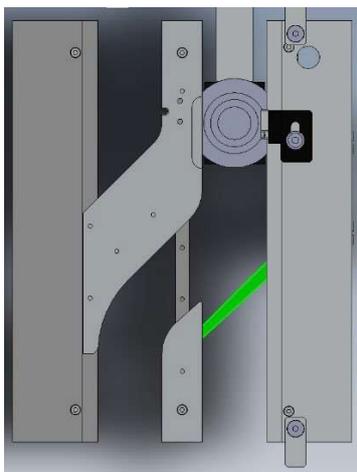
*Imagen 3: Alineación del desvío*
