Información de seguridad

Uso restringido de los sillones de tratamiento 500 XLE con los números de serie 2000-4506

Apéndice a: Indicaciones de seguridad - Sillones de tratamiento 500 XLE-SN 2000-4506-
27.04.2023

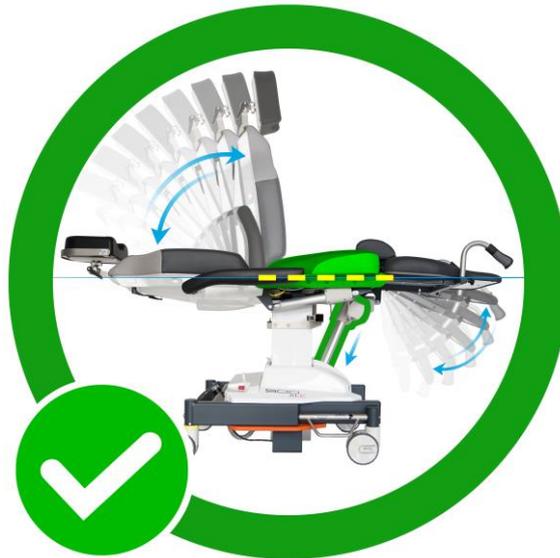
Posiciones de almacenamiento seguro del 500 XLE (SN 2000 - 4506)

ATENCIÓN! La sección de asiento debe estar en posición horizontal al suelo (véase el cojín verde), el accionamiento de la sección de asiento permanece en la posición replegada (componente marcado en verde). Los movimientos de ajuste, por ejemplo a la posición de reajuste, siguen siendo posibles (véanse las posiciones de ajuste de la sección de respaldo y piernas mostradas en gris).

El accionamiento de la sección de asiento se retrae tanto con el paciente en posición que la sección de asiento se encuentra en posición horizontal; la sección de asiento ya no puede ajustarse con el paciente en posición (véase el anexo: Ilustración de posiciones de posicionamiento seguras y críticas).

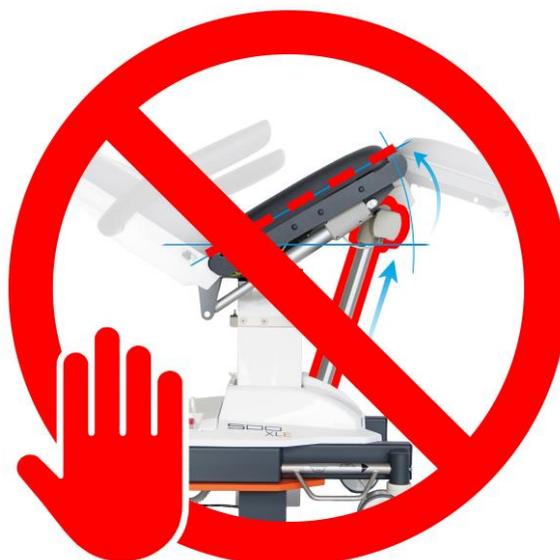
PROHIBIDO - ¡Posiciones de posicionamiento críticas!

PROHIBIDO! Está prohibido inclinar la sección del asiento extendiendo el accionamiento de la sección del asiento. Las posiciones de memoria almacenadas deben ajustarse.

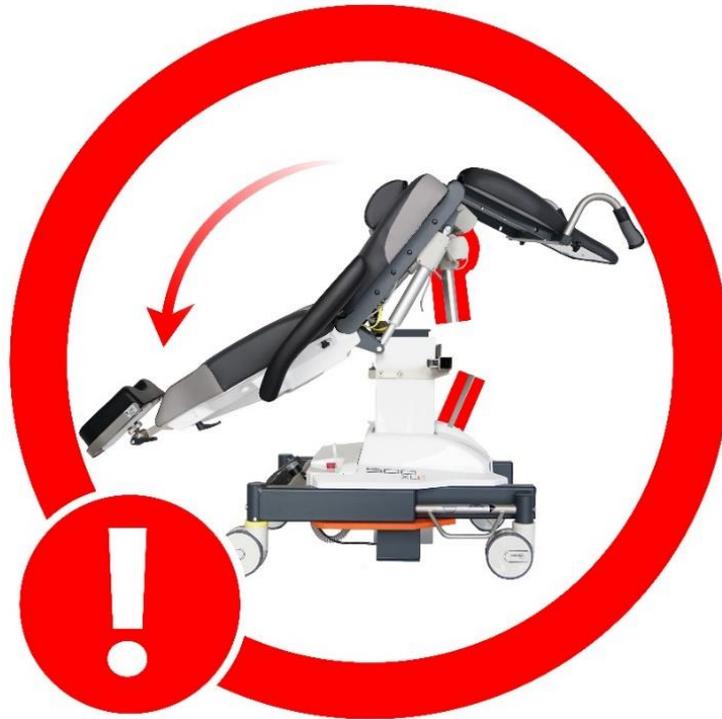
ATENCIÓN - ¡EN EL PEOR DE LOS CASOS!

Un autobloqueo empeorado del accionamiento del asiento puede llevar a sobrepasar la posición final del accionamiento del asiento al colocar al paciente con la sección de asiento en posición inclinada. Esto puede provocar que la superficie de reposo caiga sobre el lado de la cabeza, posiblemente también de forma repentina (véase el anexo).

Si no se mantienen las posiciones de almacenamiento seguras, puede producirse una separación del accionamiento del asiento en el "peor de los casos".

Si desea utilizar la posición inclinada del asiento durante el tratamiento, recomendamos sustituir el accionamiento del asiento a más tardar en la próxima revisión de seguridad (intervalo de 12 meses). Un accionamiento de repuesto puede instalarse fácilmente y sin gran esfuerzo.

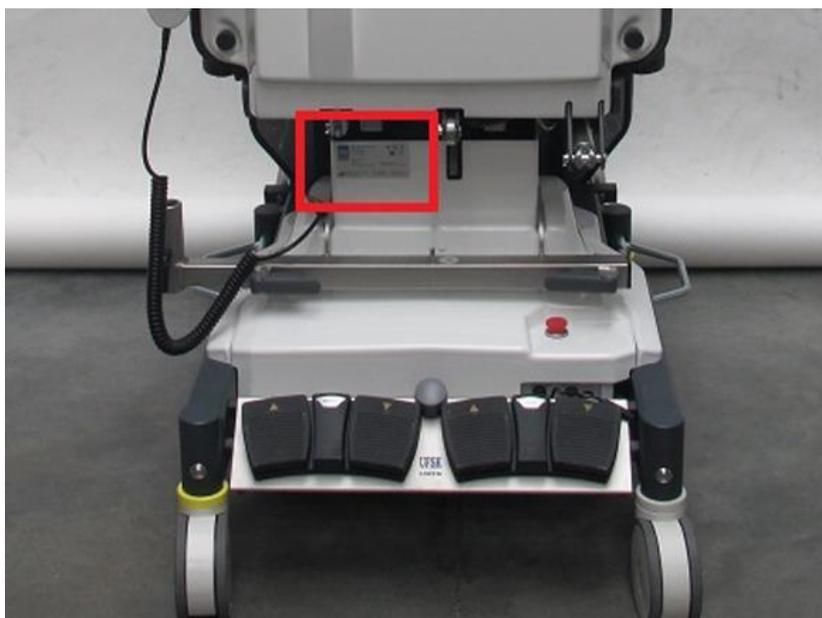
¿Dónde está la placa de características con el número de serie (SN)?

Encontrará el número de serie de su sillón de tratamiento en la placa de características (véase el anexo). Los sillones de tratamiento afectados también están marcados en la placa de características con fechas de fabricación comprendidas entre 2012-10 y 2020-07.

Aquí encontrará la placa de características de la silla de tratamiento 500 XLE.
¡Identifique el número SN! **¡Sólo está afectado el círculo SN desde SN 2000 - 4506!**
