A nuestros clientes del
ventilador de emergencia y transporte
Oxylog 3000 *plus*

Aviso Importante de Seguridad

Es posible que Oxylog 3000 *plus* no se conecte a la red eléctrica después de funcionar con batería.

Pueden estar afectados todos los dispositivos Oxylog 3000 *plus* con números de referencia 5704811 y 5704813, UDI DI básico 040486751304015FK19Z000XW.

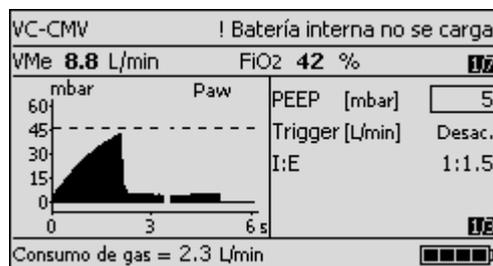
La causa raíz de la imposibilidad de conectarse a la alimentación de red se ha identificado como un problema del circuito de carga, que puede producirse en las siguientes situaciones consecutivas:

1. se indica que se ha producido un problema con la batería mediante la alarma «Batería interna no se carga», mientras se usa la alimentación de red – véase a continuación

Asegúrese de que la batería siempre se extrae y se vuelve a insertar o se sustituye después de que aparezca el mensaje de alarma **«Batería interna no se carga»**, sin desconectar el dispositivo de la red eléctrica.

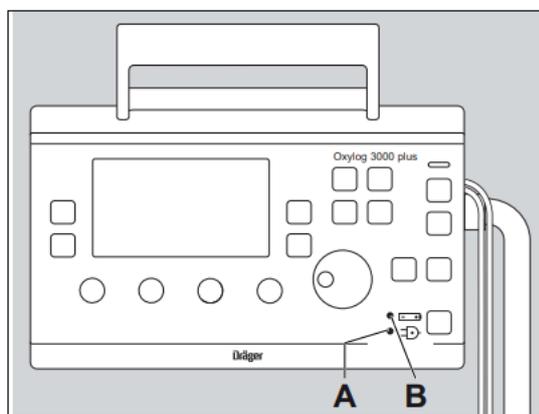
Antes de utilizar un dispositivo alimentado por batería, asegúrese de que funciona correctamente desconectando y volviendo a conectar el dispositivo a la red eléctrica. Verifique los colores de los indicadores A y B según el diagrama siguiente:

A debe mostrar una luz verde y B debe mostrar una luz verde o amarilla. Si B muestra una luz roja, debe desconectar y volver a conectar o sustituir la batería.

Su representante local de Dräger Service o nuestro socio de Service se pondrá en contacto con usted para acordar una fecha para realizar una actualización gratuita del firmware de la tarjeta de carga.
