ATT. DIRECTOR GERENTE/RESPONSABLE DE VIGILANCIA  
FSN 2023-IGT-BST-008 (FCO72200538)

## Nota de seguridad URGENTE

Series Azurion y Allura Xper

Posible pérdida de movimientos mecánicos y caída del carro FlexMove con el conjunto del arco en C

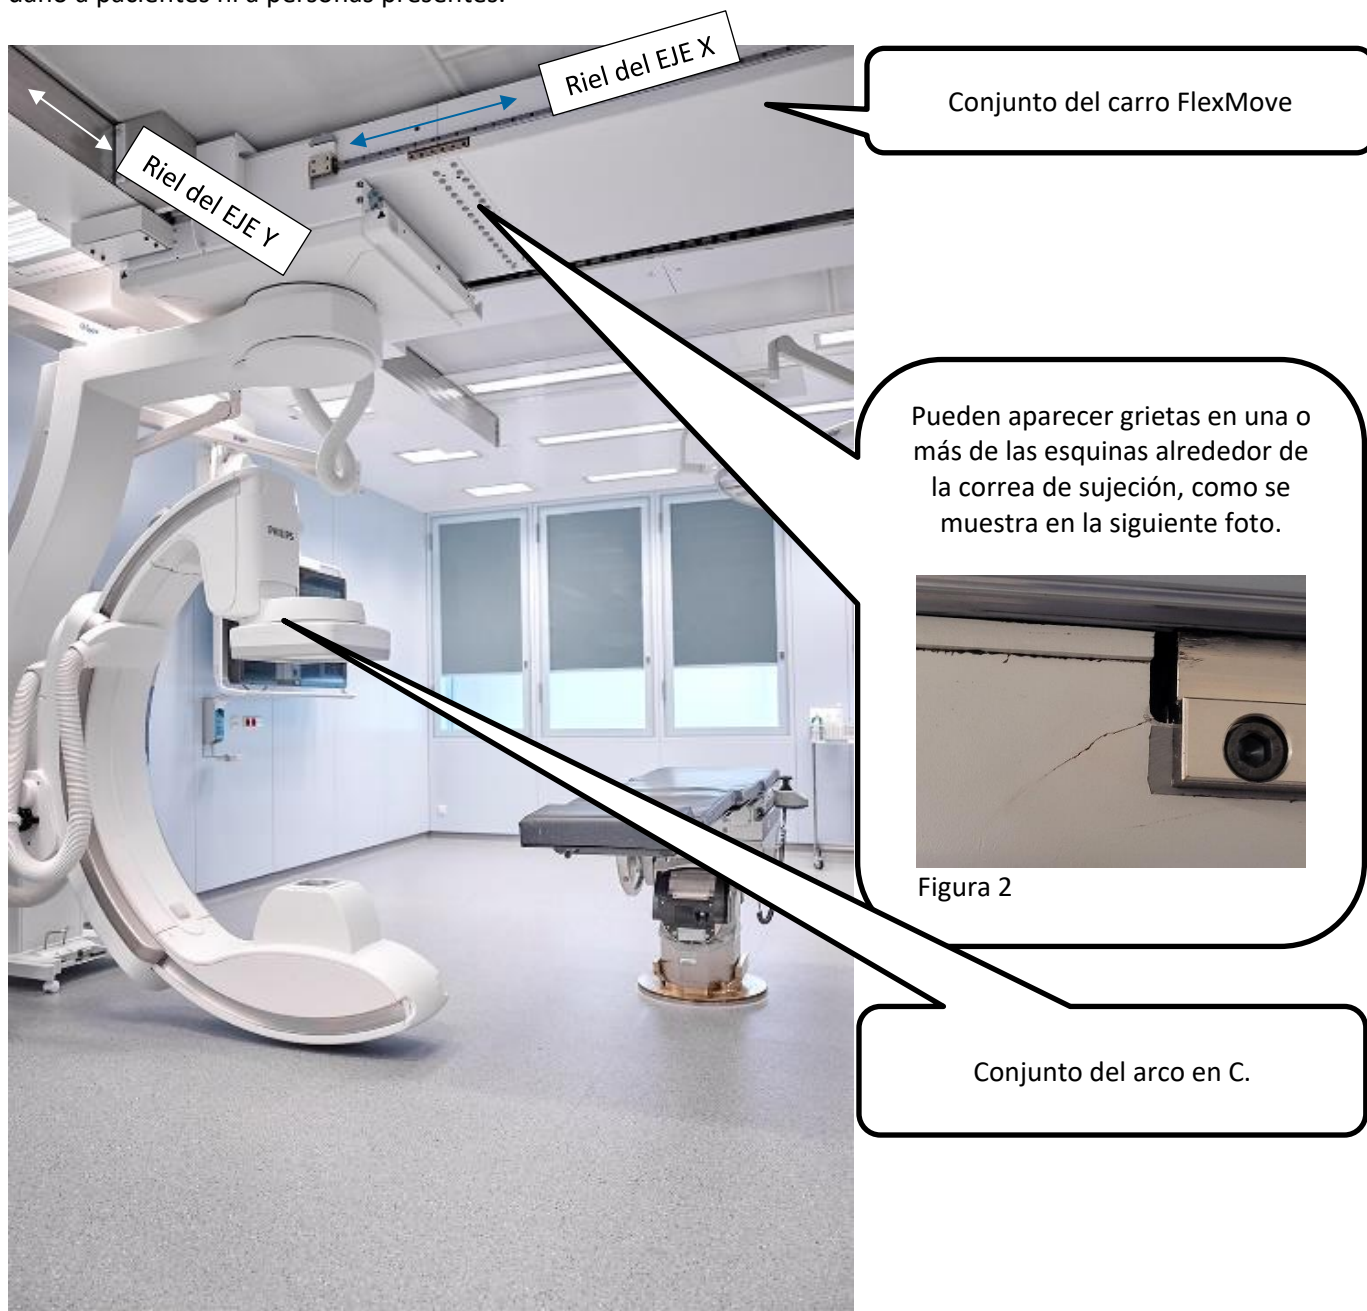
Figura 1

Philips ha observado que, debido a las fuerzas aplicadas durante el movimiento del arco en C de los sistemas Azurion y Allura, los pernos que sujetan el carro FlexMove pueden aflojarse o romperse, y pueden aparecer grietas en el carro FlexMove (consulte las figuras 1, 2 y 3).

Si los pernos de fijación del riel FlexMove se aflojan o se rompen, o aparecen grietas en el carro, pueden producirse los siguientes problemas:

- Los movimientos transversales del arco en C se detienen debido a detecciones de colisiones falsas como consecuencia de la fricción adicional.
- El movimiento manual del carro FlexMove no es posible debido a la fricción añadida.
- Ruido anómalo durante el movimiento transversal del arco en C.
- Suspensión inestable del arco en C.
- Caída del conjunto del arco en C (1500 kg) si todos los pernos del eje X se rompen o se aflojan.
- Caída del conjunto del arco en C (hasta 10 cm si el arco en C se encuentra en un lado del riel, hasta 5 cm si el arco en C se encuentra en el centro de los rieles, y 1,5 cm si el arco en C se encuentra en la posición anterior/posterior), si todos los pernos del eje Y se rompen o se aflojan.

Desde mayo de 2023, Philips ha recibido catorce (14) quejas relacionadas con once (11) sistemas en los que se han notificado el aflojamiento o la rotura de pernos. En tres (3) casos, también se observaron

grietas. En ninguno de estos casos, el conjunto del arco en C llegó a caerse. No se informó de ningún daño a pacientes ni a personas presentes.

Philips inspeccionará todos los sistemas afectados para:

- Comprobar si hay grietas en el carro FlexMove
- Comprobar si los pernos del carro FlexMove están fijados correctamente
- Sustituir cualquier perno suelto o roto.

Si, durante la inspección, no es posible sustituir los pernos sueltos o rotos identificados, o si se detectan grietas, Philips planificará la sustitución de los pernos o el carro FlexMove afectados.

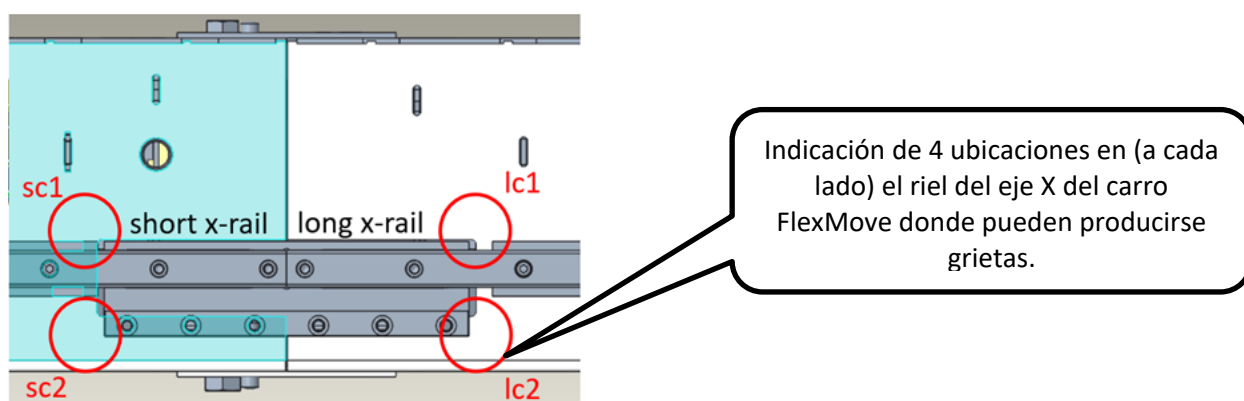
Figura 3

- Si observa la aparición de grietas en el carro FlexMove (consulte las figuras 2 y 3), póngase en contacto con Philips para que se pueda dar prioridad a la inspección de su sistema.
  - Si hay grietas en la zona indicada en la siguiente imagen, puede seguir utilizando el sistema.
  - Si las grietas comienzan en la zona indicada marcada como A en la siguiente imagen y continúan en la zona B, Philips recomienda que deje de utilizar el sistema.

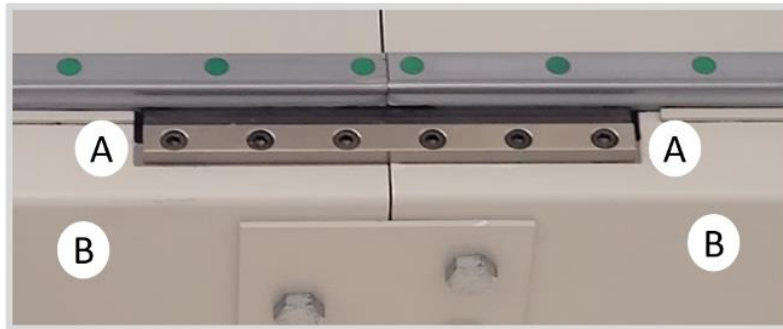
Figura 6. Zonas donde pueden producirse grietas

- Si hay grietas en la zona marcada como A en la Figura 6, puede seguir utilizando el sistema.
  - Si las grietas comienzan en la zona marcada como A en la Figura 6 y continúan en la zona B, Philips recomienda que deje de utilizar el sistema.
