**AVISO URGENTE DE SEGURIDAD**

**Asunto:** 812435 - Sustitución de la tapa de cierre de Rotaflow II Drive

**Producto afectado:** 701074622 Rotaflow II Drive (flexible)  
701074623 Rotaflow II Drive (compacto)

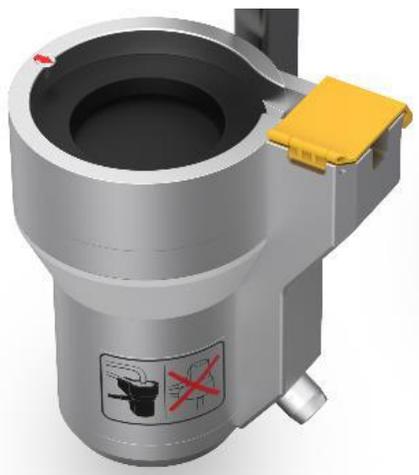
Figura 1: Rotaflow II Drive

La función técnica del Rotaflow II Drive (figura 1) es accionar la bomba centrífuga desechable ROTAFLOW (RF-32 desechable) dentro de una circulación extracorpórea. Esta bomba RF32 desechable se retiene dentro del Rotaflow II Drive mediante un mecanismo de bloqueo (mecanismo de bloqueo amarillo, mostrado en la figura 1).

En octubre de 2022, Maquet Cardiopulmonary recibió una queja sobre problemas relacionados con el mecanismo de bloqueo amarillo, dado que se desbloqueaba al transferir al paciente y se requería poca fuerza para que esto ocurriese.

Una investigación interna determinó que el comportamiento del material (tensión, rigidez, etc.) sufre cambios con el tiempo y se produce una reducción de la fuerza de desbloqueo a lo largo de múltiples ciclos de uso.

- Sustitución del mecanismo de bloqueo amarillo por el mecanismo de bloqueo Rotaflow I negro por parte de los representantes de Getinge (el mecanismo de bloqueo negro es equivalente al mecanismo de bloqueo del Rotaflow I Drive)
