AVISO URGENTE DE SEGURIDAD
CORRECCIÓN DE DISPOSITIVOS MÉDICOS
FSCA 2249723-06/02/2023-010-C, 2249723-06/02/2023-011-C,
2249723-06/02/2023-013-C y 2249723-06/02/2023-014-C
Bombas de balón intraórtico (IABP) Cardiosave Hybrid y Rescue de
Datascope

Descripción del producto:	Código de producto/número de pieza:	Código UDI:
Cardiosave Hybrid	0998-00-0800-31 0998-UC-0800-31	10607567109053 N/D
Cardiosave Hybrid	0998-00-0800-32	10607567111117
Cardiosave Hybrid	0998-00-0800-33 0998-UC-0800-33	10607567109008 N/D
Cardiosave Hybrid	0998-00-0800-34	10607567111940
Cardiosave Hybrid	0998-00-0800-35	10607567109107
Cardiosave Hybrid	0998-00-0800-45	10607567108421
Cardiosave Hybrid	0998-00-0800-52 0998-UC-0800-52	10607567108438 N/D
Cardiosave Hybrid	0998-00-0800-53 0998-UC-0800-53	10607567108391 N/D
Cardiosave Hybrid	0998-00-0800-55 0998-UC-0800-55	10607567108414 N/D
Cardiosave Hybrid	0998-00-0800-65	10607567113432
Cardiosave Rescue	0998-00-0800-75	10607567112312
Cardiosave Rescue	0998-00-0800-83	10607567108407
Cardiosave Rescue	0998-00-0800-85	10607567113449

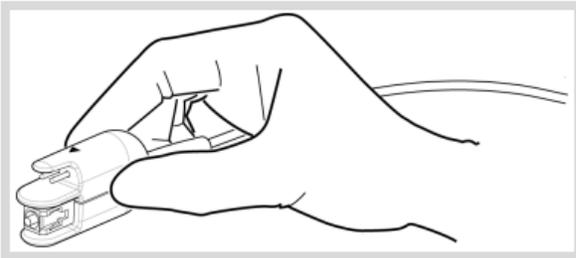
Figura 2-5: Sujeción del conector del sensor de fibra óptica

Datascope/Getinge ha recibido 187 quejas durante un periodo de dos años (del 1 de enero de 2021 al 31 de diciembre de 2022) en el que los usuarios de la IABP Cardiosave experimentaban un fallo en la entrada del sensor de fibra óptica del IAB en la IABP al introducir el conector de fibra óptica del balón intraaórtico.

El conector de fibra óptica está diseñado para encajar suavemente en la entrada del sensor del IAB. El triángulo rojo de la parte superior del conector debe alinearse con el triángulo rojo de la consola Cardiosave. La inserción del conector de fibra óptica en el puerto sin verificar la alineación correcta puede provocar daños internos. Si encuentra dificultades al introducir el conector, compruebe que esté en la posición correcta e intente volver a insertarlo en la entrada del sensor del IAB.

Una fuerza excesiva puede dañar el conector y el conjunto interno de fibra óptica de la consola de la IABP. Esto puede provocar una interrupción en la adquisición de la señal de fibra óptica, lo que provocaría la imposibilidad de adquirir una señal de fibra óptica en la IABP Cardiosave. Si se siguen los procedimientos de inserción correctos, se reducirá al mínimo la posibilidad de que se produzcan daños en el conector y se pierda la señal. Esta conclusión se basa en las observaciones de campo obtenidas a través de la evaluación de las quejas. Como parte de la investigación de Datascope, se realizarán pruebas para confirmar esta observación.

Es posible que no se puedan identificar los daños en los puertos de fibra óptica de forma inmediata. Existe la posibilidad de que el daño cause un fallo intermitente o retardado en la conexión de fibra óptica.

1. Sujete el conector del sensor de fibra óptica con una mano, como se muestra en Sujeción del conector del sensor de fibra óptica, de manera que el triángulo rojo quede visible en la parte superior.

2. Quite y deseche la tapa protectora del conector del BIA de fibra óptica. No toque el extremo expuesto del cable de fibra óptica.
3. Con la otra mano, abra la tapa protectora que cubre la abertura de la entrada del sensor BIA (punto 11, sección 1.5.1) girándola hacia la izquierda.
4. Introduzca el conector del BIA de fibra óptica en la entrada del sensor BIA hasta que escuche un clic.

Asegúrese de que los triángulos rojos del conector del sensor BIA de fibra óptica y del panel trasero estén alineados.

En el paso 4, cuando el conector de fibra óptica se inserte en la entrada del sensor del IAB hasta que se oiga un «clic», asegúrese de no ejercer demasiada fuerza, ya que esto podría dañar el dispositivo Cardiosave.
