Ref.: FSCA-SHS-2023-001

AVISO DE SEGURIDAD EN EL CAMPO

FSCA- SHS-2023-001, OPMI LUMERA 300, inspección (reparación en caso necesario) el brazo de suspensión

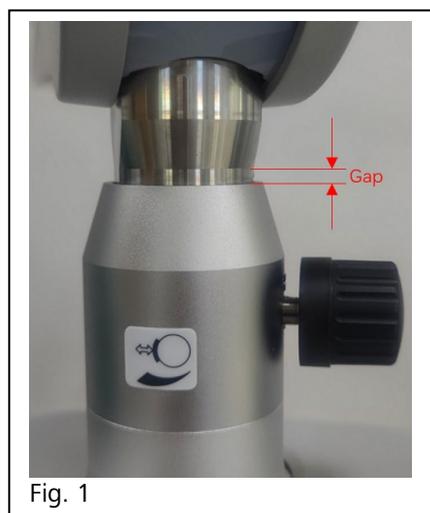
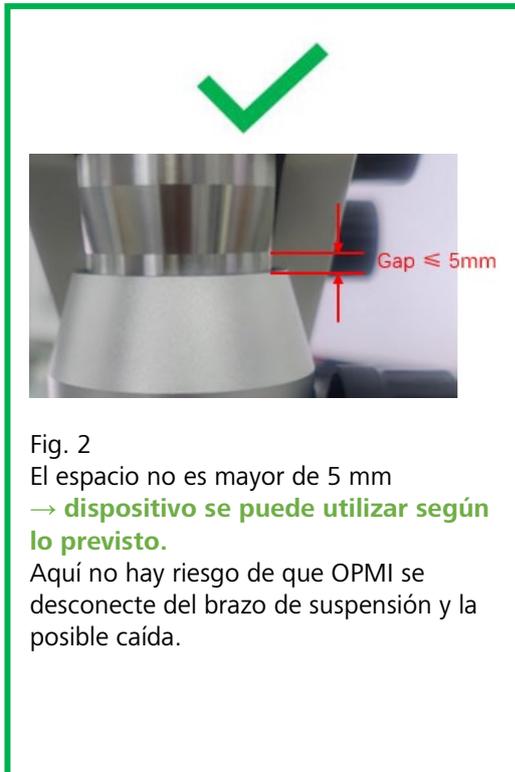
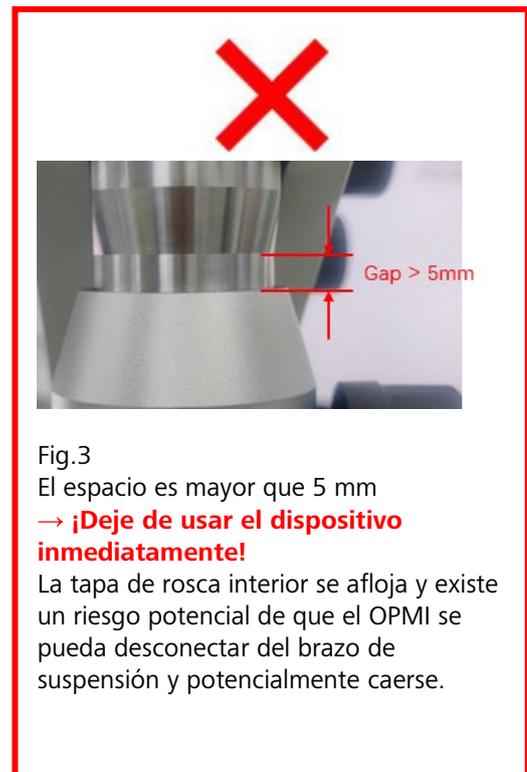
En ciertos equipos existe la probabilidad de que falte un tornillo específico que no fue incluido durante el proceso de montaje. Este tornillo se utiliza para evitar que gire una tapa de rosca interna que garantiza la conexión entre el brazo de suspensión y los componentes suspendidos. El defecto identificado puede conducir a un riesgo potencial.

Carl Zeiss Suzhou Co., Ltd. no ha recibido ningún informe sobre lesiones o cualquier otro efecto adverso asociado con la falta descrita. El tornillo específico que falta en el brazo de suspensión puede causar que los componentes suspendidos caigan del brazo de suspensión, pudiendo provocar una lesión potencial a la persona que se encuentra debajo de los componentes suspendidos.

El espacio que se muestra en la Fig. 1 indica el estado de sujeción de la tapa de rosca (no visible) que soporta toda la carga del brazo de suspensión. Si este espacio no está en su valor nominal, existe el riesgo de que se caiga del brazo de suspensión del OPMI Lumera 300.

- Mida la brecha que se muestra en la Fig. 1
Si el espacio es superior a 5 mm, **por favor ¡Deje de usar el dispositivo inmediatamente!
En este caso, el OPMI LUMERA 300 ya no se puede utilizar.**

Estamos planificando la inspección (y su reparación en caso necesario) del brazo de suspensión inmediatamente. Nuestro personal de servicio técnico se pondrá en contacto con usted para concertar una cita para la inspección (reparación si es necesario) del brazo de suspensión. No dude en ponerse en contacto con su organización local de ZEISS en caso de cualquier inquietud o pregunta.
