Nota URGENTE de seguridad en campo FA-Q122-CRM-2

PARA UN GRUPO DE DISPOSITIVOS DAI Y TRC-D
GALLANT™, NEUTRINO™ NxT, Y ENTRANT™
FABRICADOS ANTES DE ABRIL DE 2022
MODELOS CDVRA500Q, CDDRA500Q, CDHFA500Q, CDVRA600Q,
CDDRA600Q, CDHFA600Q, CDVRA300Q, CDDRA300Q Y CDHFA300Q

Agosto 2023

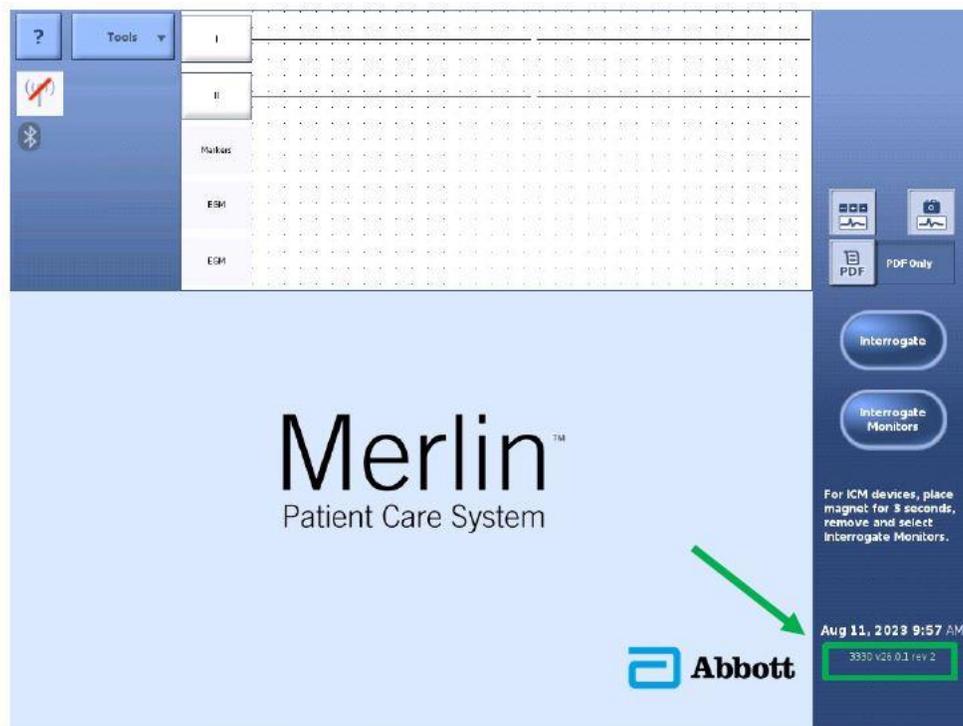
Imagen 2: Versión de software de Merlin™ PCS 3650 visible en la pantalla de inicio

La versión de software de Merlin™ PCS 3650 se puede ver en el ángulo inferior derecho de la pantalla de inicio, como muestra la siguiente imagen. Confirme que la versión de software del programador es la 3330 v25.8.2. rev. 1 o posterior.
