Aviso de seguridad para el cliente MR072/23/S

AVISO DE SEGURIDAD

Información para el cliente acerca de los posibles artefactos provocados por los auriculares de diadema durante los exámenes de cabeza

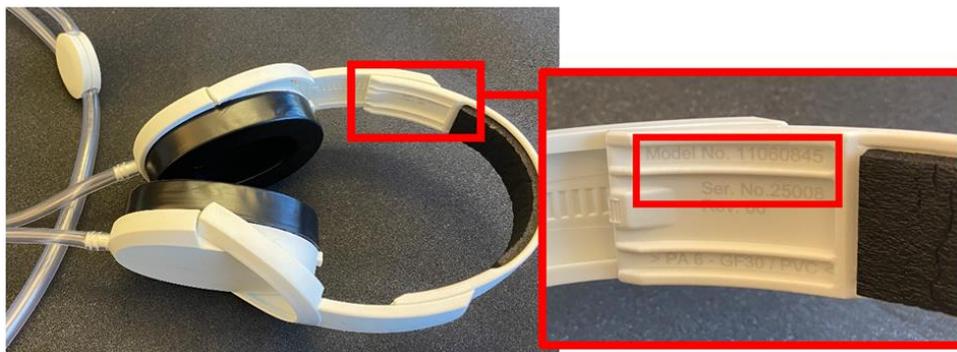
Nombre del producto	Número de modelo de Siemens	Números de serie de los auriculares afectados
Auriculares de diadema	11060845	De 7981 a 32200

Figura 1: Ubicación del número de modelo y del número de serie de los auriculares de diadema

- Compruebe el número de modelo y el número de serie de sus auriculares de diadema. Vea la *Figura 1* para encontrar esta información en los auriculares de diadema. Si el número de modelo no es el mismo o si el número de serie está fuera del rango indicado (7981 – 32200), significa que no están afectados.

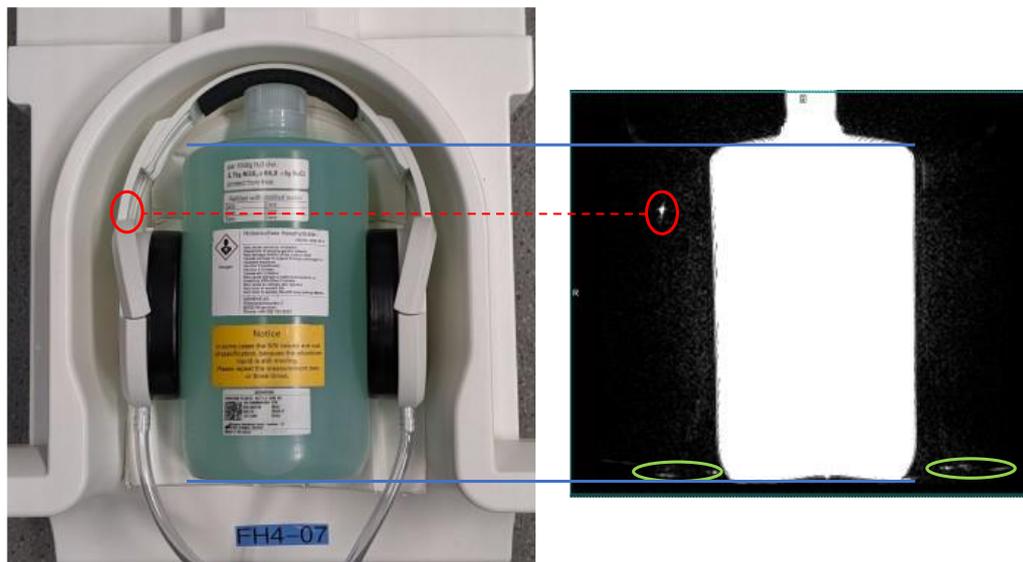
Figura 2

A la izquierda: disposición correcta de la botella del fantoma y de los auriculares en la bobina de cabeza

A la derecha: Puede observarse un ejemplo de la señal procedente de la grasa lubricante fuera del fantoma, marcado con un círculo rojo. Los artefactos tienen que estar a la misma altura que la diadema de los auriculares potencialmente afectados.

Tenga en cuenta lo siguiente: A menudo, las imágenes obtenidas por RM muestran artefactos con las botellas de fantoma cuando se usa un ajuste de ventana extremo como este, p. ej., en la parte superior o inferior del fantoma. Estos artefactos aparecen marcados con círculos verdes en el ejemplo de arriba y se pueden pasar por alto.

- Configure la botella del fantoma y los auriculares como se muestra en la *Figura 2* a continuación.
 - Utilice la secuencia estándar t1_fl3d_sag_p2_iso (del árbol de protocolos de Siemens: cabeza → biblioteca → 3D) con esta configuración: el tiempo de eco TE mínimo que sea posible, tiempo de repetición TR de 10 ms, campo de visión (FOV) de 250 mm y orientación coronal.

- Aplique unos valores de ventana aproximados de C = 20 y W = 10 para identificar si los artefactos provocados por los grumos de grasa lubricante están situados fuera del cráneo, en la posición de la diadema de los auriculares.

➔ **Si no hay artefactos visibles** durante las mediciones de fantoma descritas, significa que los auriculares de diadema no están afectados y puede seguir usándolos para los exámenes de RM de cabeza.

➔ **Si hay artefactos visibles** durante las mediciones de fantoma descritas, significa que los auriculares de diadema están afectados y no deben utilizarse para los exámenes de cabeza. En tal caso, use los altavoces incorporados en el escáner para comunicarse con el paciente, o bien, si están disponibles, use auriculares intraurales, que tampoco están afectados por el problema descrito.
