Date: 13:SEP-2023

Nota Urgente de Seguridad de campo
Sapphire™ multi-therapy y Sapphire™ Epidural
Rev 16.0.1 y Rev 16.10.1 únicamente.

FSN Ref: FSN-2023-01

FSCA Ref: FSCA-2023-01

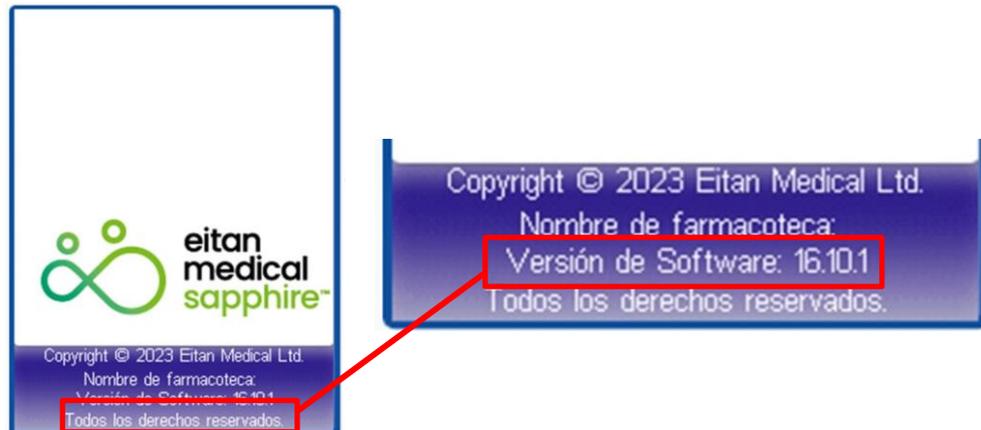
Encienda la bomba y lea la identificación del software en la parte inferior de la pantalla de "encendido" (primera pantalla después de que se enciende la bomba):

* Versiones de software que se muestran en la pantalla de los dispositivos como: 16.0.1
16.10.1
