ATT. DIRECTOR GERENTE/RESPONSABLE DE VIGILANCIA  
FSN 2023-IGT-BST-004 (FCO72200534)

## Nota de seguridad URGENTE

Sistemas Allura Xper, Allura Centron y Azurion

Posible pérdida de la funcionalidad de adquisición de imágenes debido a la ausencia o intermitencia de la radiación de rayos X a través del interruptor de pedal alámbrico.

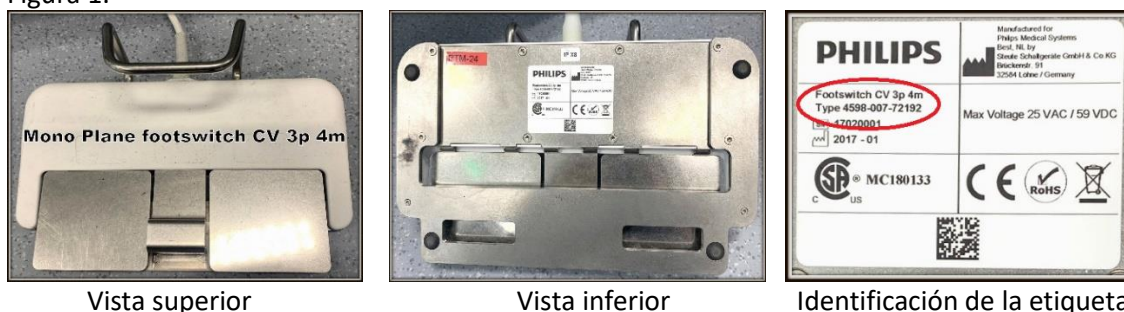
La referencia/el tipo de interruptor de pedal alámbrico se encuentra en la etiqueta situada en la parte inferior del interruptor correspondiente, como se muestra en la Figura 1.

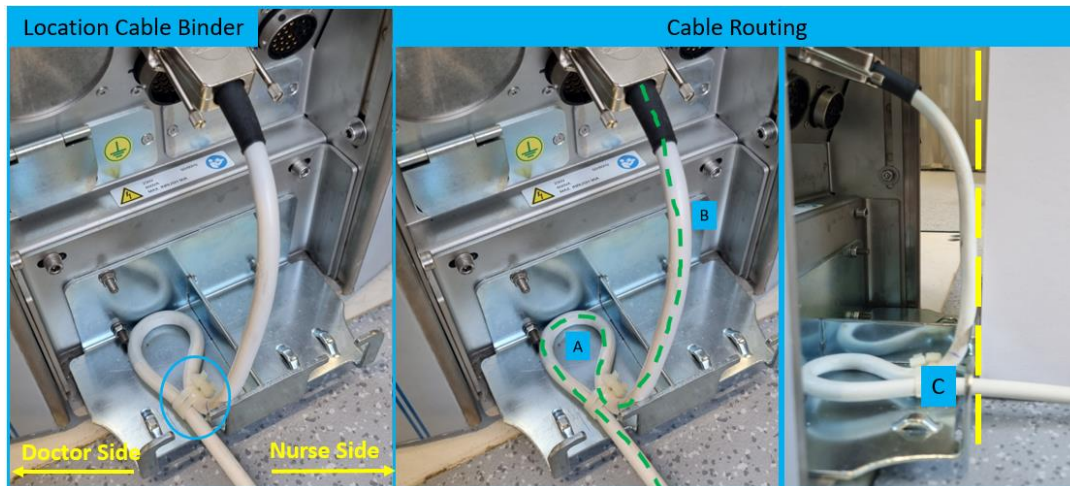
**Figura 1: Mesa del paciente AD7XT y AD7XNT**

Número de bridas sujetacables: 2 (dos)

Si la protección contra tirones o la colocación no son correctas, resuelva el problema de acuerdo con las instrucciones de reparación.

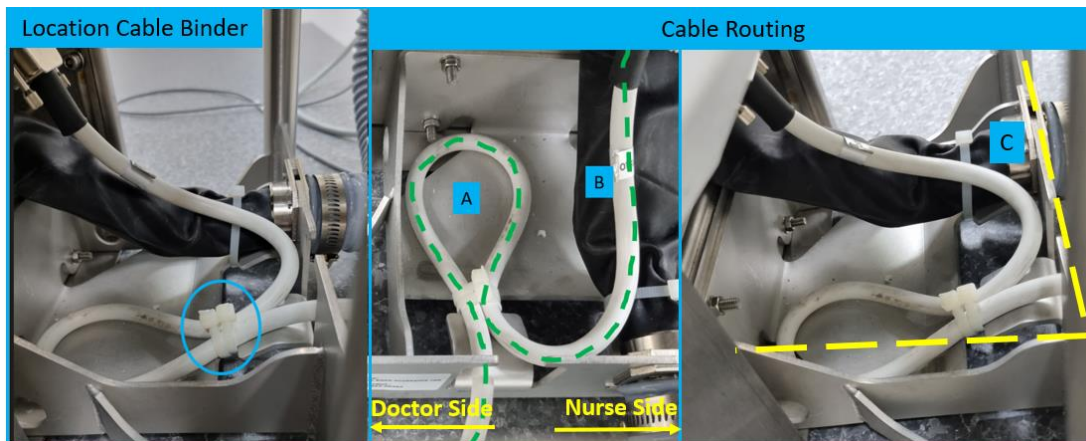
**Figura 2: Protección contra tirones de la mesa del paciente con riel OP auxiliar AD7XT y AD7XNT**

Número de bridas sujetacables: 2 (dos)

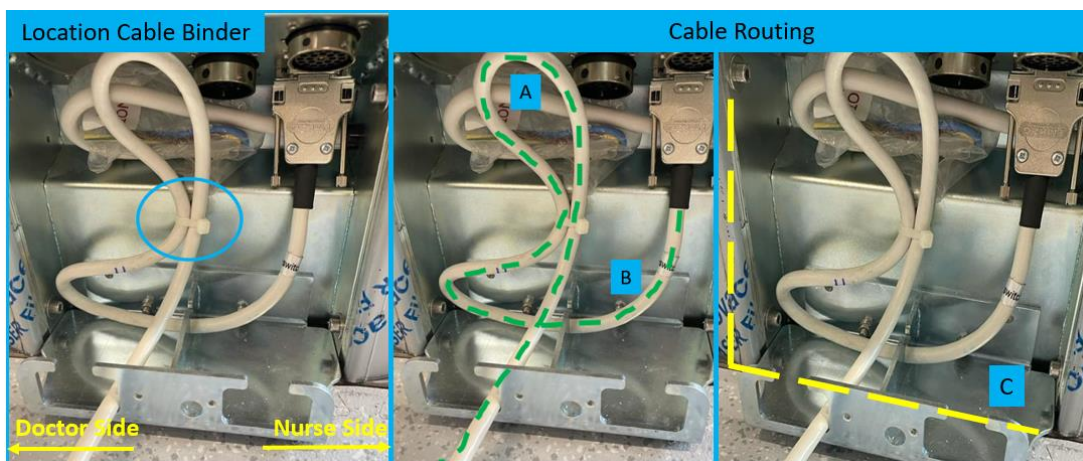
**Figura 3: Mesa del paciente AD7**

Número de bridas sujetacables: 1 (una)

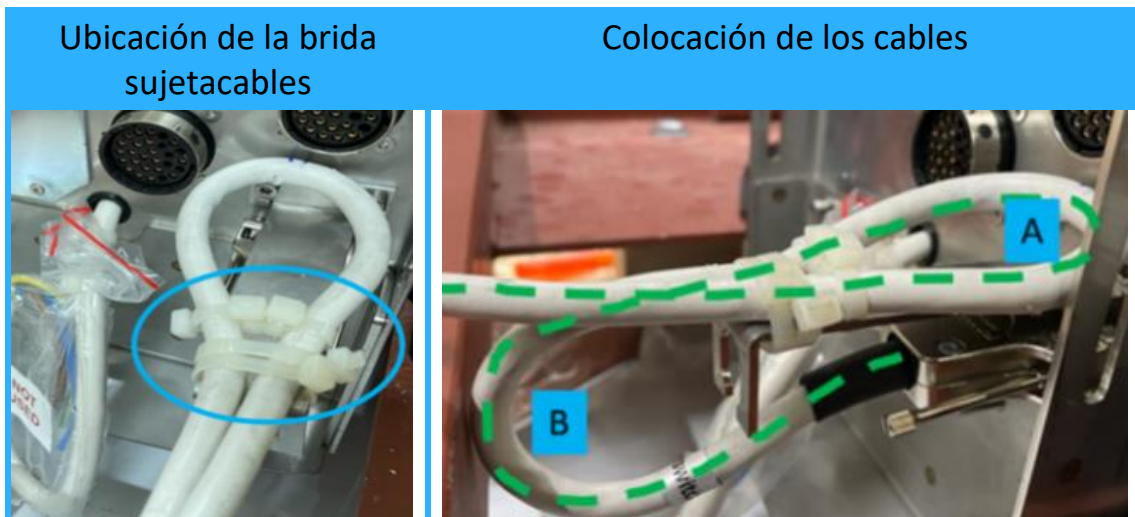
**Figura 4b: Mesa del paciente AD7NT con brida sujetacables**

Número de bridas sujetacables: 5 (cinco)

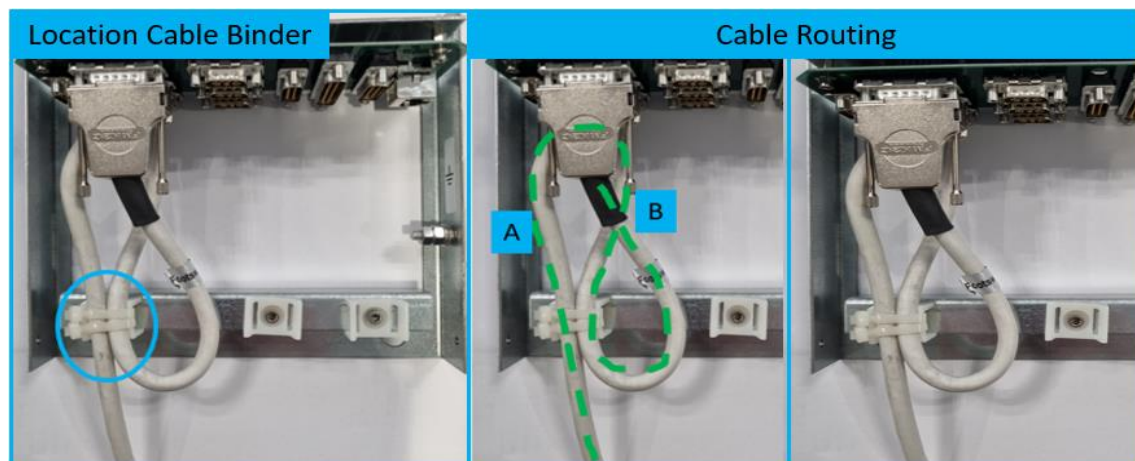
**Figura 5: Caja de conexión mural para pedestal**

Número de bridas sujetacables: 2 (dos)

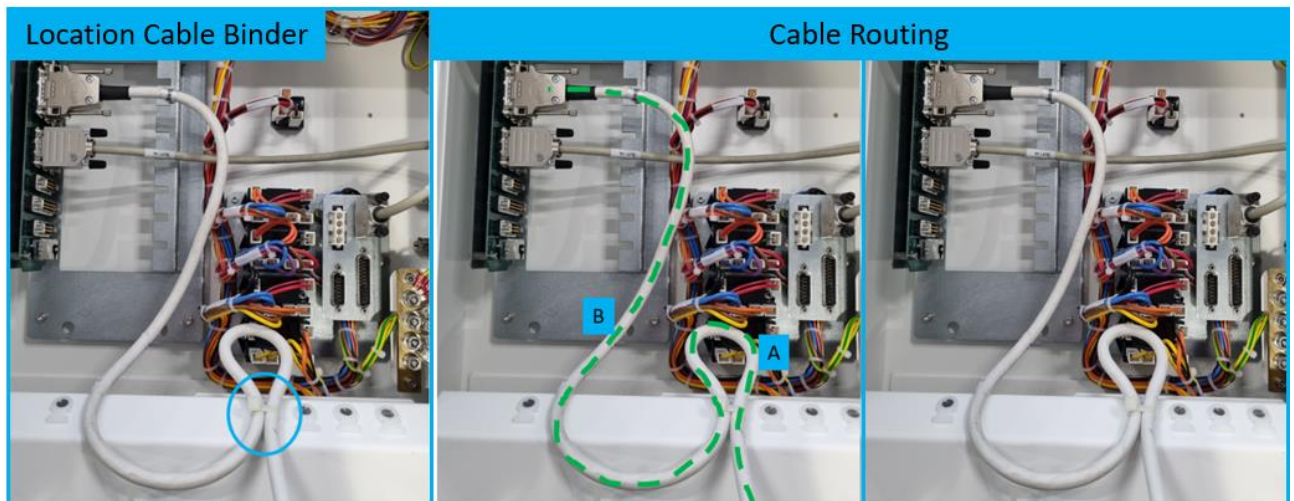
**Figura 6: Caja de conexión mural para mesa quirúrgica**

Número de bridas sujetacables: 1 (una)

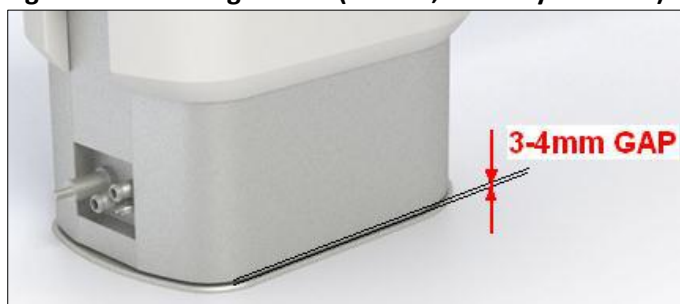
**Figura 7: Mesa no giratoria (AD7NT, AD7XT y AD7XNT)**

- Para una mesa no giratoria
  - Asegúrese de que la separación con la placa de protección del líquido es de 3-4 mm
  - Consulte la figura 7
- Para mesas giratorias
  - Asegúrese de que la separación con la cubierta giratoria es de 3-4 mm
  - Consulte la figura 8

Si la separación entre las cubiertas del zócalo y el suelo no cumple los requisitos anteriores, ajuste la cubierta del zócalo según las instrucciones de reparación.
