ATT. DIRECTOR GERENTE/RESPONSABLE DE VIGILANCIA  
FSN 2023-PD-CTAMI-019 (FCO88200538)

## Nota de seguridad URGENTE

**BrightView, BrightView X, BrightView XCT (códigos de producto 882480, 882478, 882482)**

La posible caída del detector podría causar lesiones al paciente

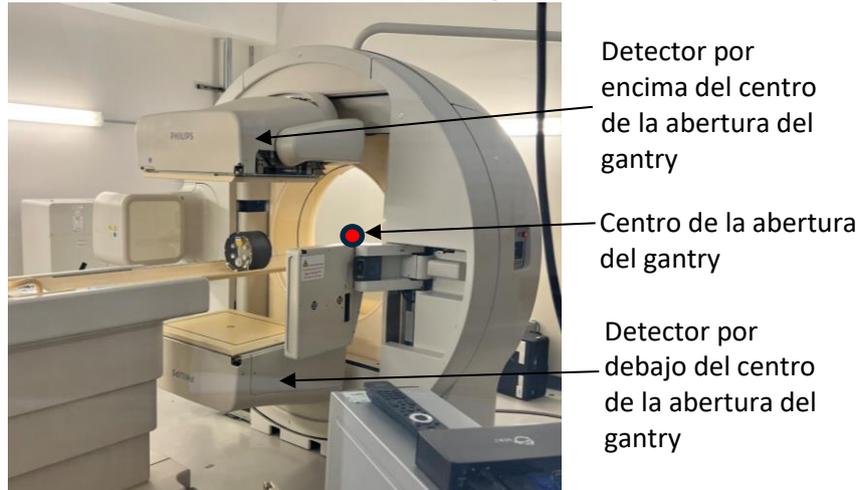
*Figura 1. Ubicación del detector del sistema BrightView XCT*

- **Situación 1:** Si el detector se encuentra por debajo del centro de la abertura del gantry, y el componente de soporte del detector falla, el detector puede descender inesperadamente y entrar en contacto con el paciente.
- **Situación 2:** Si el detector está por encima del centro de la abertura del gantry y el componente del soporte del detector falla, el detector no podrá moverse para completar la adquisición de imágenes.

Consulte la Figura 1 para conocer la ubicación de los detectores en relación con la abertura del gantry.

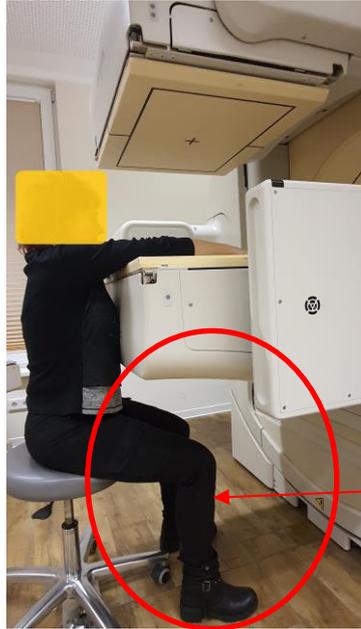
*Figura 3. Evite colocar las extremidades inferiores del paciente debajo del detector, por debajo del centro del gantry*

No coloque las extremidades inferiores de un paciente debajo del detector inferior

- **No** coloque las extremidades inferiores del paciente directamente debajo del detector, por debajo del centro de la abertura del gantry (consulte la Figura 3), por ejemplo, mientras realiza el procedimiento de mano de cabezal doble (izquierda/derecha).
