AVISO URGENTE DE SEGURIDAD

Dako CoverStainer, CS10030

Descripción del problema

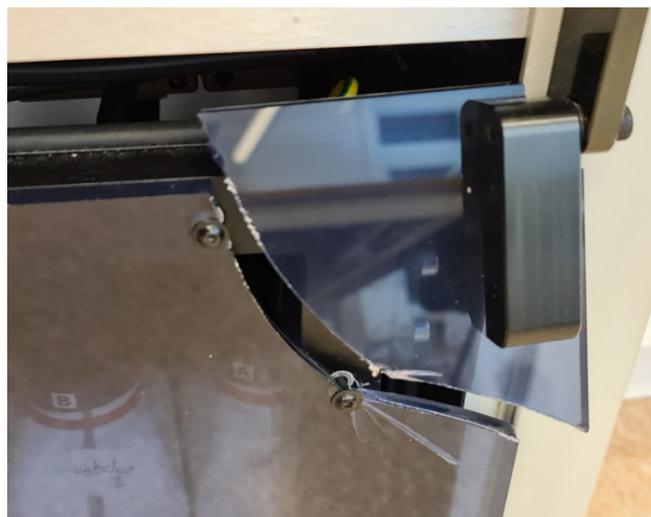
Hemos detectado que el conjunto que soporta el peso de la puerta delantera inferior en algunos casos puede provocar que el plexiglás se rompa por las esquinas superior izquierda o superior derecha.

El plexiglás dañado de la puerta delantera inferior puede suponer un peligro para los usuarios y causar lesiones temporales o daños que requieran intervención médica profesional.

1. Confirme que ha recibido esta información; para ello, devuelva el formulario de confirmación adjunto.
2. Supervise su dispositivo y póngase en contacto con la organización de servicio en caso de que descubra un problema con el plexiglás de la puerta delantera inferior.
 - En caso de que se rompa el plexiglás de la puerta delantera inferior, deje de utilizar el instrumento inmediatamente
 - No desmonte el conjunto de la puerta delantera inferior y no ponga en funcionamiento el instrumento sin la cubierta.

Agilent está mejorando el diseño del conjunto para corregir el problema. Cuando el nuevo diseño esté disponible, la organización de servicio de Agilent actualizará su dispositivo en la siguiente visita de servicio.
