ATT. DIRECTOR GERENTE/RESPONSABLE DE VIGILANCIA
FSN 2024-CC-SRC-001

Nota de seguridad URGENTE

Trilogy Evo, Trilogy Evo O2 y Trilogy EV300
Alarma de pérdida de alimentación

Abril de 2024

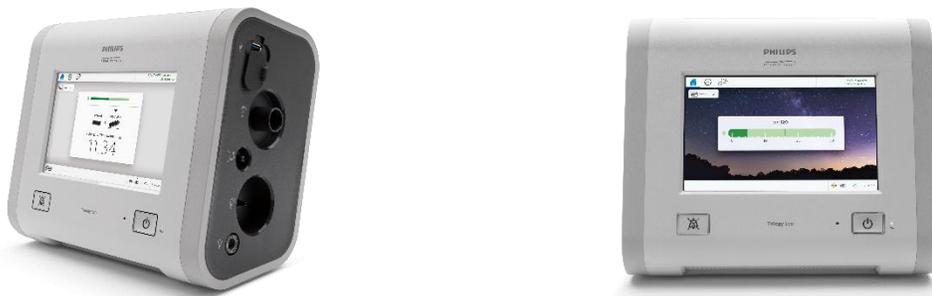
3. Productos afectados y cómo identificarlos

Todos los dispositivos Trilogy Evo, Trilogy Evo O2 y Trilogy EV300 son susceptibles a este problema.
