## **Información de Seguridad Urgente (FSN)**

### **AESCULAP Sistema AEOS PV010**

| <b>1. Información de los productos afectados</b> | |
|---|---|
| | Aesculap Aeos - Microscopio quirúrgico digital |
| | PV010 |

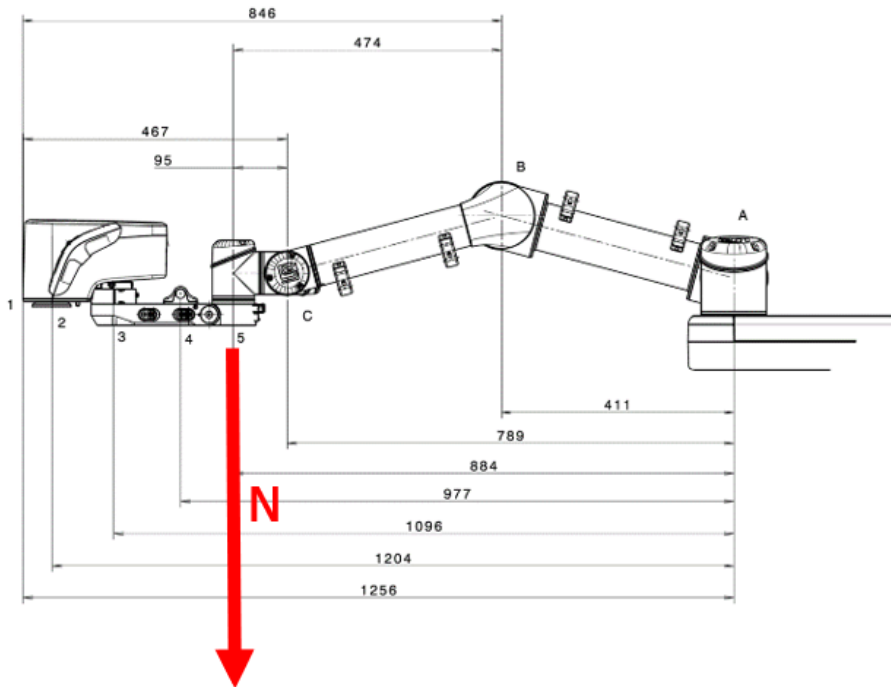
| 2. Motivo de esta Acción Correctiva de Seguridad en Campo (FSCA) | |
|---|---|
| 2.1 | <b>Descripción del problema del producto</b> <p>Como parte del sistema Aesculap Aeos se utiliza un brazo robótico UR5 de Universal Robot (AAG número de referencia: PV010204). La función del brazo robótico es colocar el cabezal de la cámara (microscopio) por encima de la zona quirúrgica correspondiente.</p> <p>Como medida de seguridad, el sistema Aesculap Aeos lleva integrada una parada de emergencia que se activará si el brazo robótico se mueve de forma incontrolada. Al pulsar el botón de parada de emergencia, el brazo robótico se desactiva. Para evitar que el brazo del robot caiga más de 3 cm desde su posición original, los mecanismos de seguridad integrados (incluido un embrague de fricción) se activan automáticamente en esta situación.</p> <p>Se ha detectado que, en el uso rutinario del sistema Aesculap Aeos, existe la posibilidad de que los mecanismos de seguridad integrados fallen tras pulsar el botón de parada de emergencia, con la consecuencia de que el brazo robótico caiga más de 10 cm desde su posición original (véase la imagen 1).</p> <p><i>Imagen 1. Dirección del movimiento potencial del brazo robótico</i></p> |
| 2.2 | <b>Riesgo que da lugar a la FSCA</b> <p>Las consecuencias inmediatas y a largo plazo para la salud de la aparición del error descrito dependen de varios factores, como la indicación, el tipo de intervención, el momento de la intervención, las circunstancias acompañantes, el grado del error descrito y las medidas inmediatas adoptadas en ese momento.</p> <p>En el peor de los casos, en caso de que se produzca una cadena de acontecimientos desafortunados, el fallo puede causar daños irreparables en estructuras anatómicas vitales como consecuencia de la transmisión directa y/o indirecta de energía cinética (caída del brazo robótico sobre el paciente), provocando la posterior muerte del paciente afectado.</p> |

| | En los últimos cinco años (04.2019-04.2024) se registraron 4 reclamaciones relacionadas con el patrón de error descrito, que no provocaron consecuencias para la salud de los pacientes. Esto da como resultado una tasa de fallos de 479 ppm. Por lo tanto, en el análisis de riesgos del producto, la probabilidad de ocurrencia prevista se evalúa como «ocasional» (< 0,01% - 0,1%). La tasa de incidencia máxima permitida es del 0,0479%. Por lo tanto, la tasa de aparición no es aceptable. |

| | Identificación del producto <input checked="" type="checkbox"/><br>Suspensión de uso <input checked="" type="checkbox"/><br><br>Por favor, espere un nuevo aviso de nuestro técnico especialista autorizado de B.Braun quién revisará el equipo y comprobará su buen estado.<br>En caso que fuera necesaria cualquier acción correctiva esta sería informada previamente. | |
| | Los productos afectados serán revisados por un técnico especialista autorizado de B.Braun y posteriormente liberados para su reutilización. | |
