## NOTA DE SEGURIDAD URGENTE

**Producto:** Vaina InstaClear

**FORMULARIO DE RESPUESTA – Vaina InstaClear QIL FY25-EMEA-01-FY23-OSTA-14**

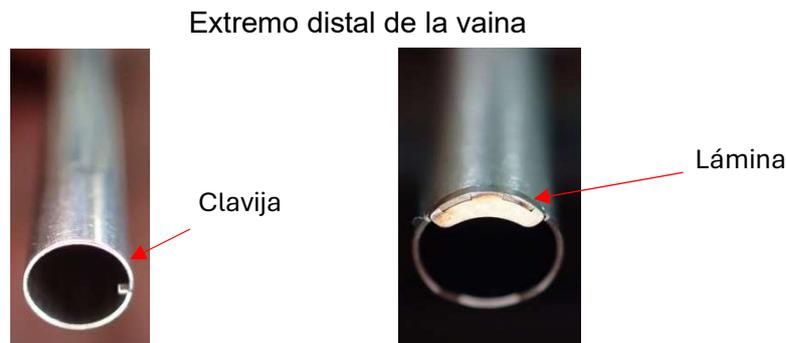
Olympus está tomando esta medida correctiva tras investigar una reclamación por una vaina InstaClear (modelo nº LCS4K30BTOL) en la que la lámina del extremo distal de la vaina se rompió durante un procedimiento. Olympus ha recibido sesenta y siete (67) reclamaciones en todos los modelos de vaina relacionadas con la rotura o el daño de la clavija o la lámina del extremo distal de la vaina InstaClear desde el lanzamiento del producto en 2016. Cuatro (4) reclamaciones se notificaron como lesiones graves. La clavija y la lámina se muestran en la siguiente imagen.

La rotura de la clavija o la lámina de la punta de la vaina InstaClear puede provocar daños potenciales al paciente. Un aumento de la fuerza al aplicar la vaina al endoscopio rígido puede dañar la clavija o la lámina y aumentar el riesgo de que la clavija o la lámina se desprendan de la

vaina. Esto puede dar lugar a un retraso en el inicio de un procedimiento o a la presencia de un cuerpo extraño (clavija o lámina rota) en el paciente, lo que puede requerir la obtención de imágenes y un tiempo quirúrgico prolongado para localizar y extraer la pieza rota. Además, podrían producirse lesiones en los tejidos o hemorragias debido a los bordes afilados expuestos. Una pieza rota que permanezca en el paciente podría provocar una reacción inflamatoria (granuloma) o una infección.

Con el objetivo de maximizar la seguridad de los pacientes y mitigar cualquier riesgo inmediato y potencial de la salud de los pacientes, Olympus está notificando a los usuarios acerca de estas reclamaciones y está proporcionando la “Adenda” adjunta con instrucciones actualizadas para la instalación y configuración de la vaina. La “Adenda” incluye nuevas advertencias para inspeccionar la vaina InstaClear al retirarla del paciente para determinar si falta algún componente y para recuperar inmediatamente cualquier fragmento retenido dentro de él.

1. Lea atentamente el contenido de esta nota de seguridad así como la “Adenda” adjunta.
2. Inspeccione su inventario e identifique los dispositivos con los nombres de modelo especificados anteriormente. Revise todas las áreas del hospital para determinar si hay alguno de estos dispositivos en el inventario. Añada una copia la “Adenda” adjunta a todos los equipos de su inventario. Puede seguir utilizando los productos, pero debe hacerlo de acuerdo con la “Adenda” adjunta.
