ATT. DIRECTOR GERENTE/RESPONSABLE DE VIGILANCIA  
FSN 2023-PD-MR-030 (FCO78100582)

## Nota de Seguridad URGENTE

Las conexiones de los terminales de los sistemas de RM de la unidad general de distribución principal (g-MDU) pueden generar un evento térmico.

Mayo de 2024

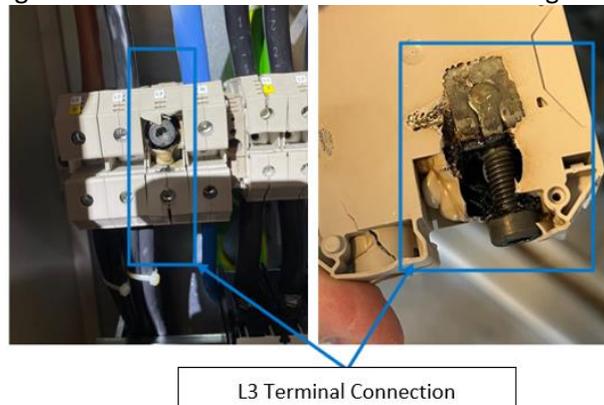
Philips ha identificado un problema por el que puede que el punto de conexión del terminal L3 de la g-MDU (unidad general de distribución principal) se afloje (consulte la Figura 1) y se active la alarma de humo//incendio de la sala técnica del hospital. La g-MDU, situada en la sala técnica, es el único punto de entrada del suministro eléctrico del hospital y distribuye la electricidad a los distintos armarios y componentes del equipo de RM.

Si se produce un fallo en la conexión, el usuario puede observar lo siguiente:

- Alarma de humo o incendio en la sala de exploración
- Humo o fuego en el pasillo o en la sala técnica
- Corte de alimentación del sistema

Figura 1. Punto de conexión del terminal de la g-MDU.

Philips ha recibido cinco (5) quejas relacionadas con las conexiones del terminal de la g-MDU y humo u olor a humo en la sala técnica asociada al problema. No se informó de lesiones ni daños graves.

Philips se pondrá en contacto con usted para concertar una cita con un técnico de mantenimiento, que visitará su centro, examinará las conexiones de la g-MDU en la sala técnica y aplicará el par de apriete adecuado a la conexión si es necesario. (Referencia FCO78100582). Philips tiene previsto implementar esta acción correctiva en julio de 2024.
