## Aviso de seguridad en campo – Supine 2 y Multistander 2

FSN-015A

10 de abril de 2024

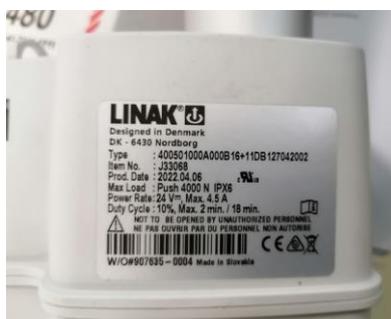
GS068

Se ha identificado una pequeña cantidad de productos en los que el actuador se extiende y/o retrae más allá de su rango de funcionamiento previsto. El funcionamiento repetido más allá del rango previsto somete al actuador a una tensión adicional que puede provocar su fallo. Se han identificado fallos en una pequeña cantidad de productos que se manifiestan cuando el ajuste del ángulo de la superficie de apoyo deja de funcionar. No se han producido lesiones en relación con ninguno de los productos afectados, pero se ha detectado que si el actuador falla mientras el producto está en uso, existen dos posibles consecuencias:

- Las investigaciones realizadas en colaboración con Linak (el proveedor de esta pieza) han demostrado que el problema se debe a que los actuadores se suministran con límites de funcionamiento incorrectos instalados en el software operativo.
- Las pruebas de una versión Beta del nuevo firmware propuesto y suministrado por Linak han sido satisfactorias.
- Jenx se encargará de que el mando de control de todos los productos fabricados dentro del periodo de tiempo afectado se actualice y funcione con el nuevo firmware con los límites de funcionamiento correctos establecidos. También se sustituirá el actuador.
