NOTA URGENTE DE SEGURIDAD Actualización de diseño del catéter intratecal Ascenda™ Modelos 8780, 8781 y 8784 Notificación

Mayo de 2024

Referencia de Medtronic: FA1321

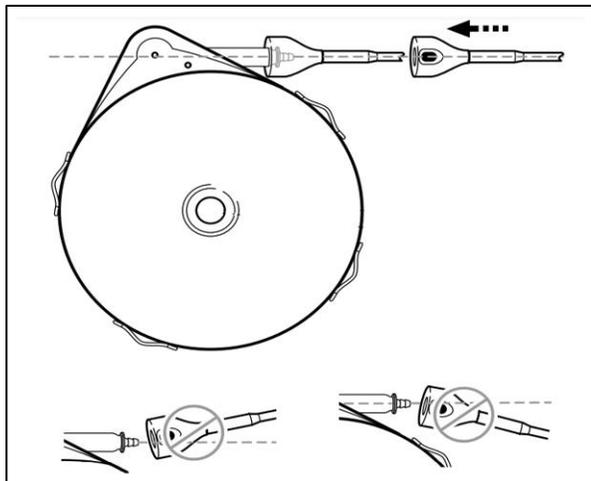
Tal como se indica en la documentación técnica de Ascenda, antes del implante es fundamental la alineación correcta y la unión completa del conector del catéter Ascenda con el puerto del catéter de la bomba para garantizar que el catéter esté correcta y completamente conectado con la bomba (consulte la figura 1). Al ajustar el conector del catéter Ascenda con la bomba, mantenga el conector en línea con el puerto del catéter y no lo incline. Si se conecta en ángulo, el conector del catéter Ascenda podría desprenderse después de la intervención quirúrgica o podría producirse una oclusión en el punto de conexión. Asegure con firmeza todas las conexiones.

Figura 1: Imagen de la conexión del catéter Ascenda con la bomba
