## AVISO URGENTE DE SEGURIDAD EN CAMPO

| Número de registro único (SRN): | BE-MF-000000909 |

| 1. Información sobre los dispositivos afectados | |
|---|---|
| 1.2 | <b>Nombre(s) comercial(es)</b><br>XERO Viewer de Enterprise Imaging |

**Asunto:** Gestión incorrecta del espaciado de píxeles en imágenes no cuadradas en XERO Viewer de Enterprise Imaging durante la carga inicial, lo que provoca la ubicación incorrecta de las líneas de referencia.s de referencia.

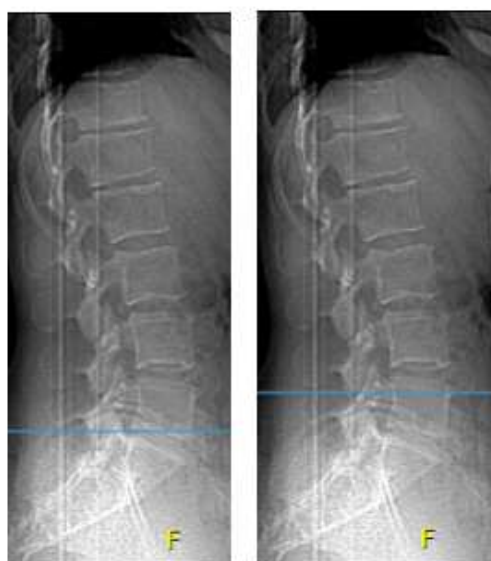
### Ejemplo de diferencia de ubicación de la línea de referencia en un estudio afectado

AGFA HealthCare ha detectado un problema relacionado con la orientación de volúmenes 3D utilizando líneas de referencia, localización del objetivo activo y vinculación de series a través de múltiples planos. Se ha identificado un error de código en la inicialización del espaciado de píxeles en XERO Viewer.

Cuando una imagen presenta un espaciado de píxeles no cuadrado, la línea de referencia/localizador se muestra de forma incorrecta en la imagen de referencia en XERO Viewer (desplazada en relación con la posición real). Por ejemplo, al visualizar una radiografía localizadora de CT, también conocida como escanograma o imagen de referencia en el plano sagital junto a una serie axial, la línea de referencia/localizador o la herramienta de localización del objetivo activo puede mostrar una ubicación incorrecta de la línea/cruz de referencia en la imagen no coplanar/de referencia con respecto a la ubicación del corte axial.

Correcta

Incorrect

AGFA HealthCare proporcionará correcciones de software para las versiones afectadas. Hay disponible un parche para cada una de las siguientes versiones de XERO Viewer:

- utilizar el componente XERO Viewer Extended Tools (Xtend), si está habilitado;
- utilizar el visor de escritorios de Enterprise Imaging;
- cambiar a otra imagen de referencia/no coplanar disponible en una serie o sustituir la imagen actual en el área de visualización por otra serie para corregir cualquier posible error en la ubicación de la línea de referencia.

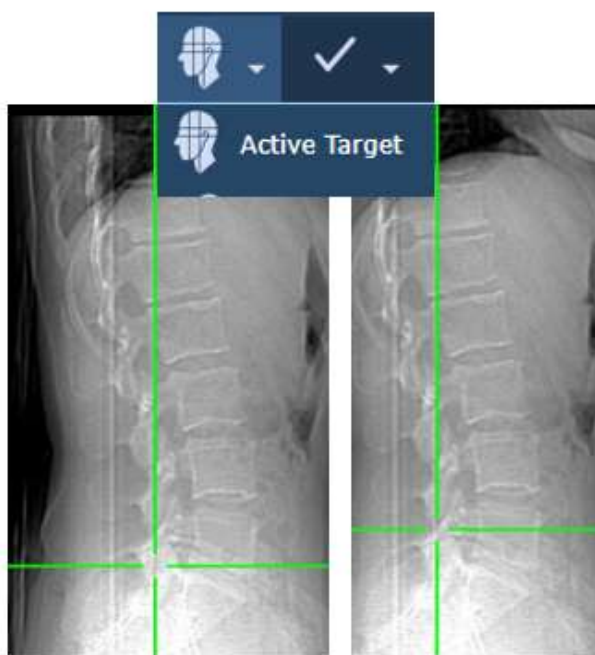
### Ejemplo de diferencia de ubicación del objetivo activo en un estudio afectado

Correcta

Incorrect

**Figura 1: Ejemplo de diferencia de ubicación debido a una inicialización incorrecta en XERO Viewer**
