**ATT. DIRECTOR GERENTE/RESPONSABLE DE VIGILANCIA
FSN 2023-IGT-BST-006 (FCO72200536, FCO72200576 y FCO72200577)**

Nota de Seguridad URGENTE

Azurion, Allura Xper, Integris y MultiDiagnost Eleva de Philips

Possible desprendimiento del soporte de las cubiertas de cables que puede provocar la caída de piezas o la caída de una parte de la cubierta de los cables

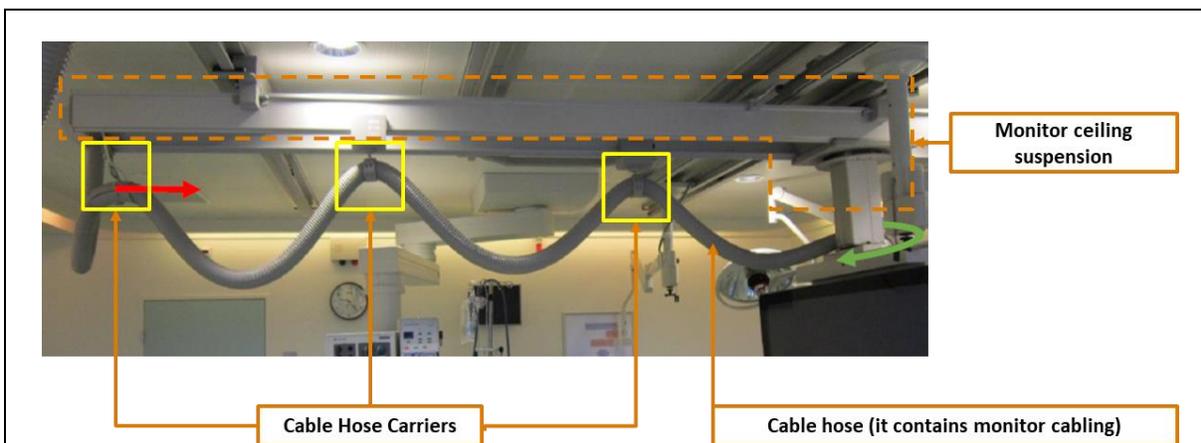
Philips ha observado que, debido a las fuerzas que se ejercen al mover o girar el monitor del sistema, los pernos y las piezas de plástico de los soportes de las cubiertas de cables que sujetan la cubierta de los cables a la suspensión de los monitores en el techo pueden aflojarse o romperse (véase la Figura 1). En ese supuesto, las piezas de plástico o los pernos de metal de los soportes de las cubiertas de cables podrían caerse, o bien una parte de la cubierta de cables podría caer tras desprenderse uno de estos soportes.

Figura 1: Cuando el monitor se mueve o gira (flecha verde), la cubierta de cables tira de los soportes y ejerce fuerza en la articulación y en las uniones con pernos (recuadro amarillo).

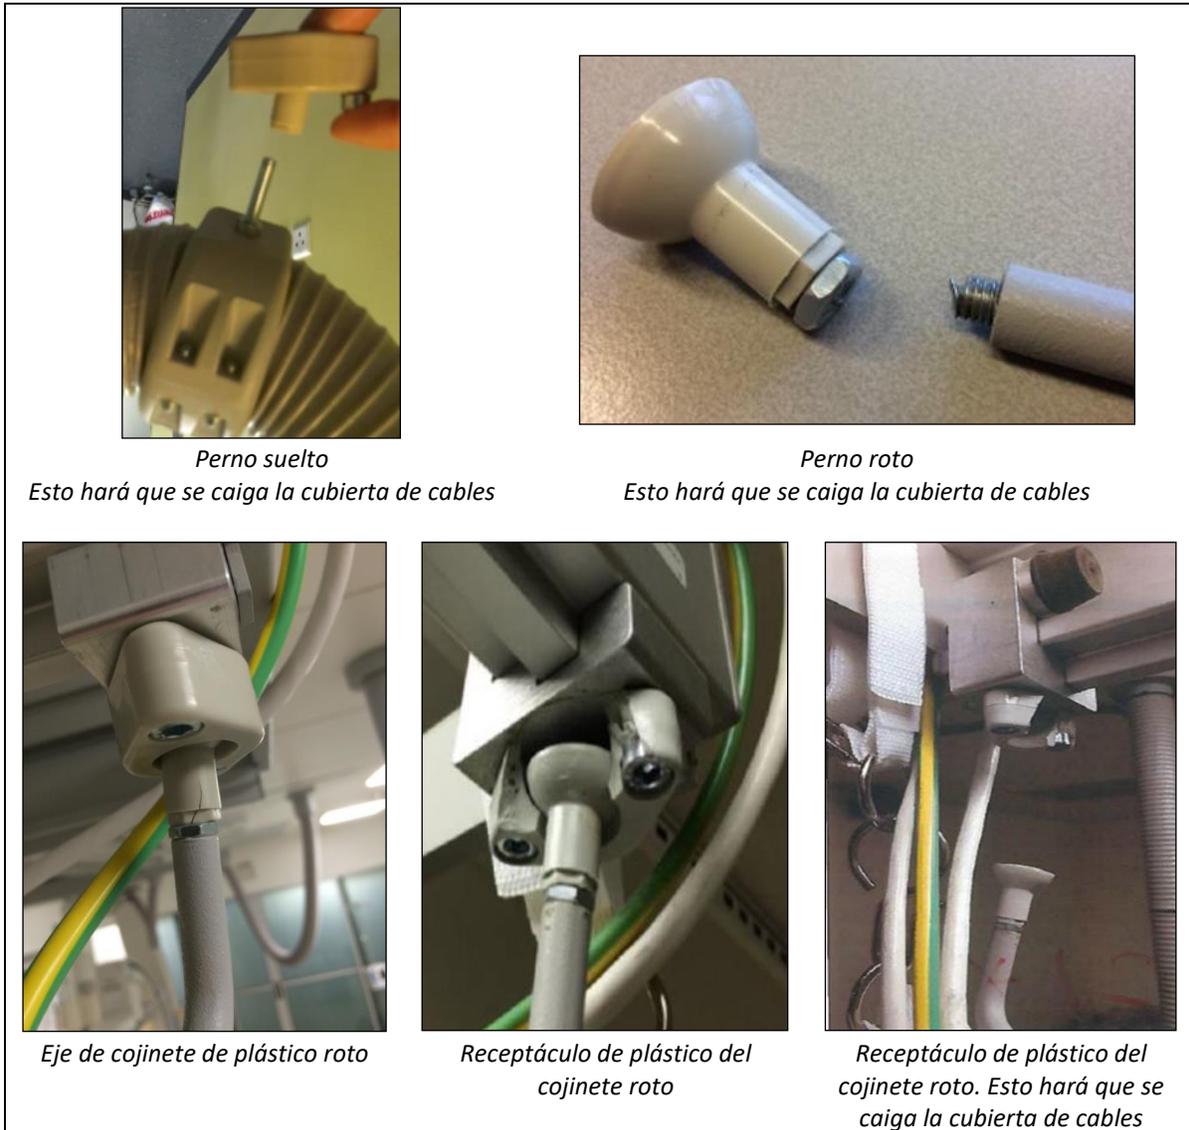
Figura 2: Ejemplos de pernos y piezas de plástico flojos y rotos.

- c. Evite colocar al paciente debajo de los soportes de las cubiertas de cables (p. ej., durante el transporte).
- d. Si observa pernos sueltos o rotos, o piezas de plástico rotas, en los portacables (véase la Figura 2), póngase en contacto inmediatamente con su representante local de Philips.

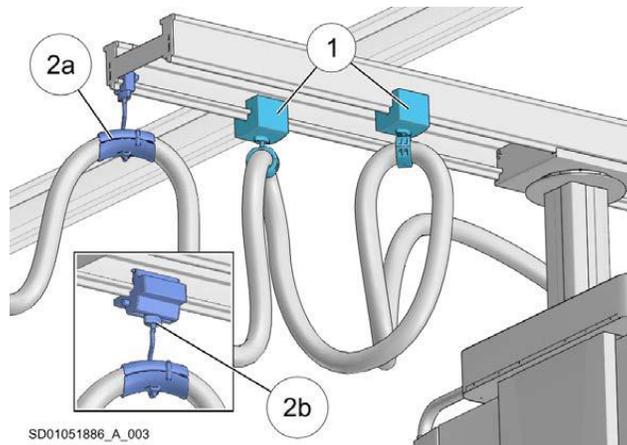
Fig. 01: Soportes móviles de las cubiertas de cables fijos (1+2b) y soportes fijos (2a).

1. Localice los soportes de las cubiertas de cables.
2. Asegúrese de que los soportes móviles de las cubiertas de cables discurren sin obstrucciones.
3. Asegúrese de que los pernos y las tuercas de los soportes de las cubiertas de cables estén debidamente fijados.

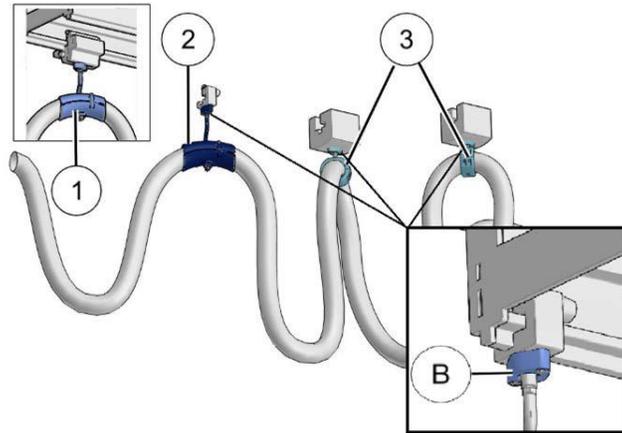
Fig. 02: Base de montaje de los soportes de las cubiertas de cables.

4. Examine la fijación y el estado de la base de montaje (B)
 - Si hay algún daño en la base de montaje (por ejemplo, grietas o piezas rotas), sustitúyala.

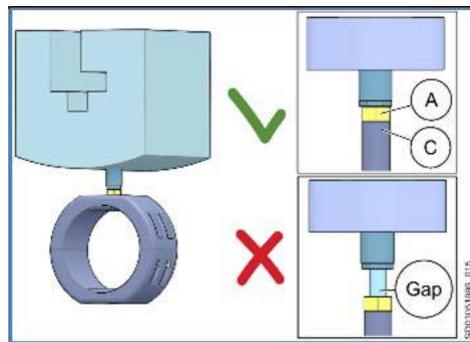
Fig. 03: Suspensión correcta "V" e incorrecta "X" del soporte tipo anillo.

5. Asegúrese de que todas las tuercas estén apretadas.
6. Compruebe si hay una separación visible.

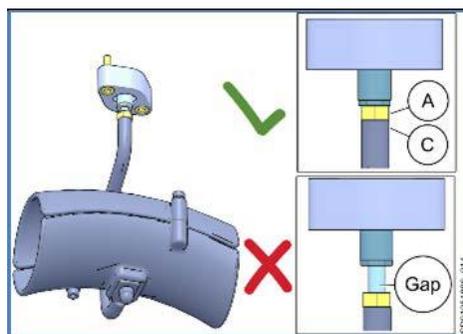
Fig. 04: Suspensión correcta "V" e incorrecta "X" del soporte tipo "banana".

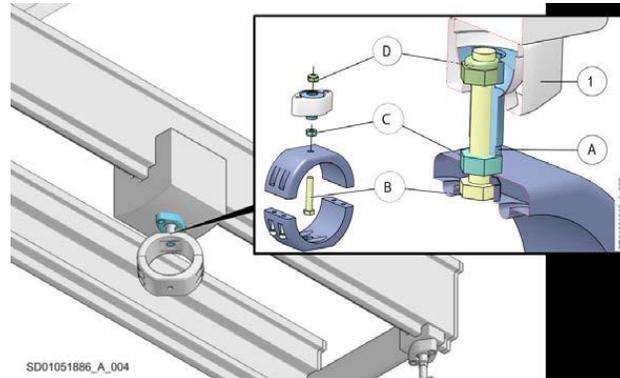
Fig. 05: Soporte de la cubierta de cables con anillo.

7. Si hay una separación visible en un soporte con anillo:
 - Afloje la base (1) (2x M6).
 - Afloje el soporte de plástico del brazo (A) con la tuerca (D).
 - Afloje la tuerca (C).
 - Aplique Loctite 243 a la rosca del perno (B).

- Monte el anillo del manguito con el perno (B) y la tuerca (C).
- Sujete la tuerca (C) en su posición y, a continuación, gire y apriete el soporte de plástico del brazo (A) con la tuerca (D) hasta que no haya separación.
