## Referencia Olympus: QIL FY25-EMEA-14-FY25-004 Bomba de inyección OFP-2

**NOTA DE SEGURIDAD URGENTE**

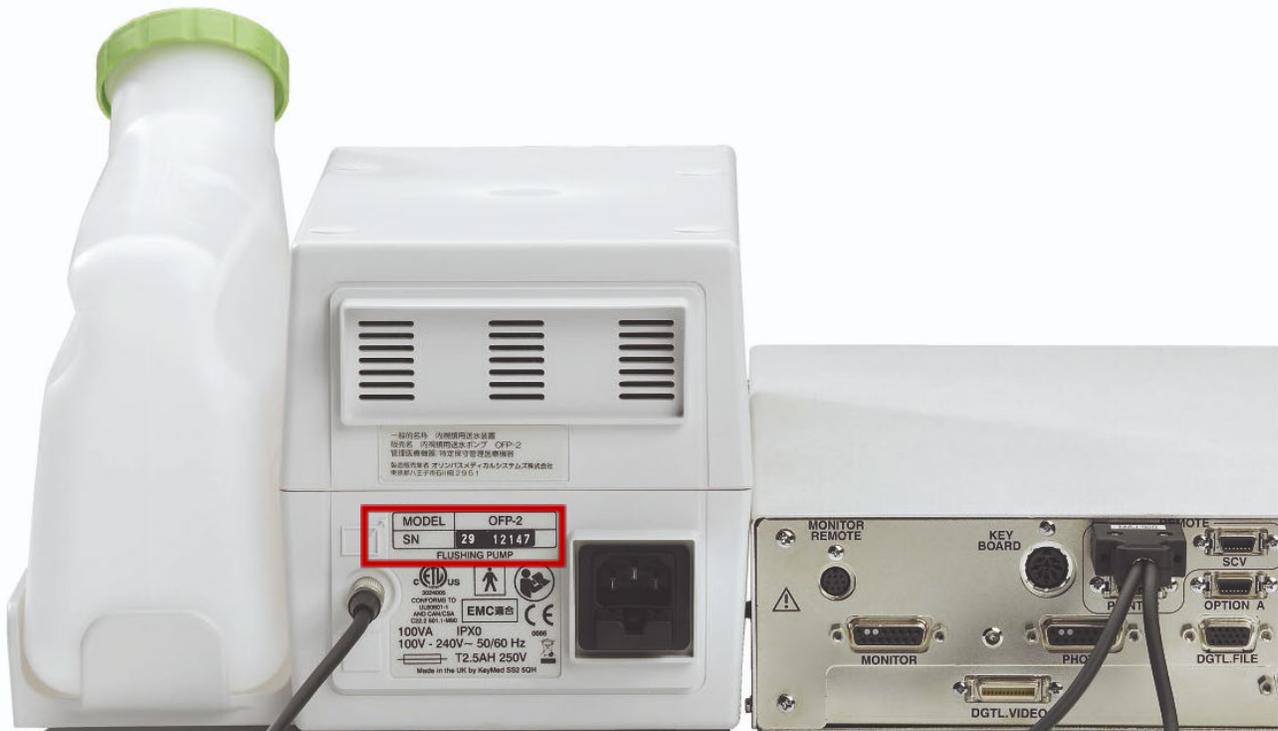
Nuestros registros indican que su instalación ha adquirido uno o varios productos afectados. La lista de números de serie afectados se incluye en la parte superior de esta carta. El número de serie se encuentra en una etiqueta pegada en la parte posterior de la bomba OFP-2. Vea la imagen a continuación.
