## AVISO URGENTE DE SEGURIDAD

**Asunto:** Aviso urgente de seguridad FSN-FSCA\_ACAP 24 032\_ES

### Sistema radiológico con control remoto

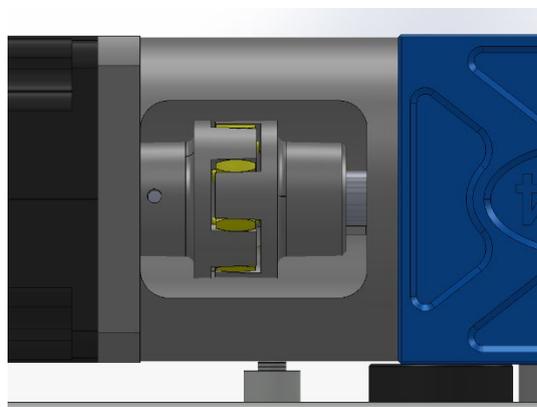
**Visual de posicionamiento correcto del acoplamiento**

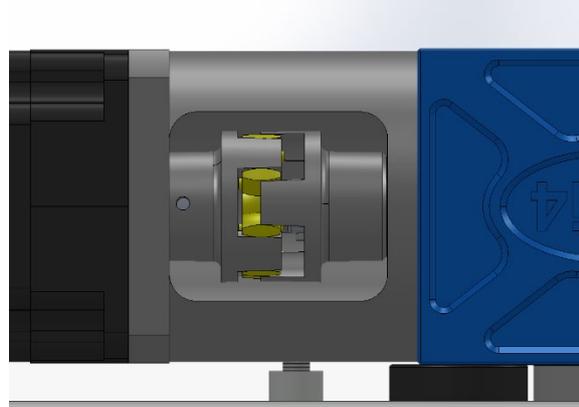
Durante una operación de mantenimiento para actualizar un componente no vinculado a la cadena de transmisión mecánica, se detectó un desacoplamiento parcial de este acoplador. En caso de desacoplamiento total, esto podría provocar un descenso más o menos rápido del panel. Se han identificado dos riesgos en función del uso del dispositivo en el momento del incidente: riesgo de aplastamiento (aplastamiento del pie, por ejemplo) y posible caída del paciente.

**Visual de posicionamiento incorrecto del acoplamiento**

Si durante esta verificación, el técnico detecta un desacoplamiento del componente, actualizará el sistema inmediatamente. El uso normal del dispositivo se reanudará en cuanto finalice esta operación.
