Nota de seguridad urgente (retirada)

Catéteres balón Cordis SELUTION SLR™ 018 para PTA de 3,0 mm X 100 mm
Consulte los lotes específicos en la tabla siguiente:

29 de octubre de 2024

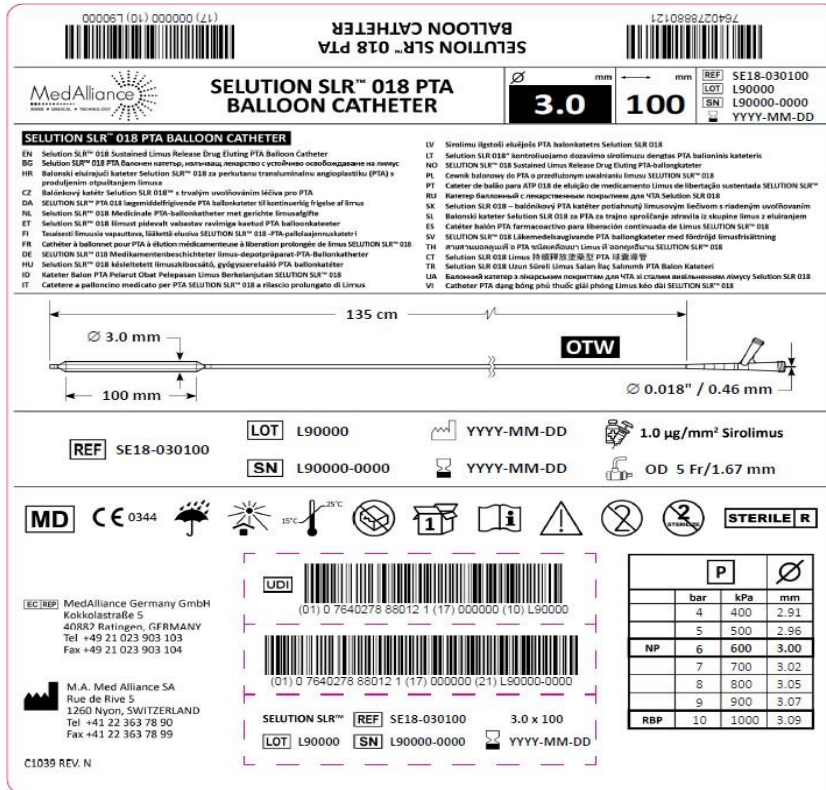
Identificación

Se recoge, a continuación, un ejemplo del etiquetado de la caja del producto afectado para que le resulte más sencillo identificar las unidades afectadas.
