ATT. DIRECTOR GERENTE/RESPONSABLE DE VIGILANCIA
FSN 2024-IGT-PUN-001 (FCO71800109)

Nota de seguridad URGENTE

Sistemas Zenition 50 y Zenition 70

Posible pérdida de la funcionalidad de adquisición de imágenes con rayos X y del movimiento vertical del arco en C

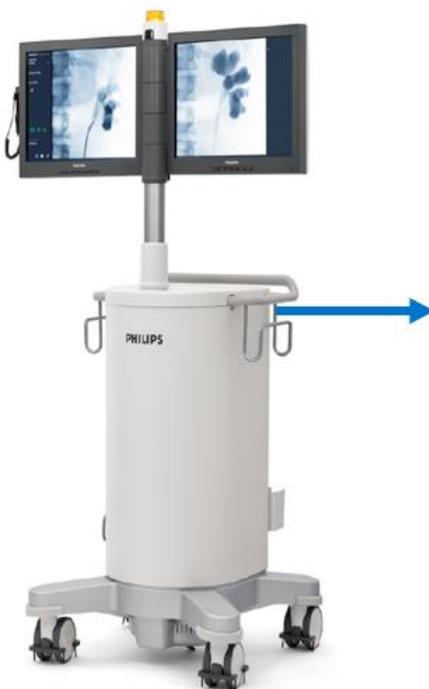
*Fig-1 Estación de visualización móvil (ubicación de la etiqueta de identificación del sistema)

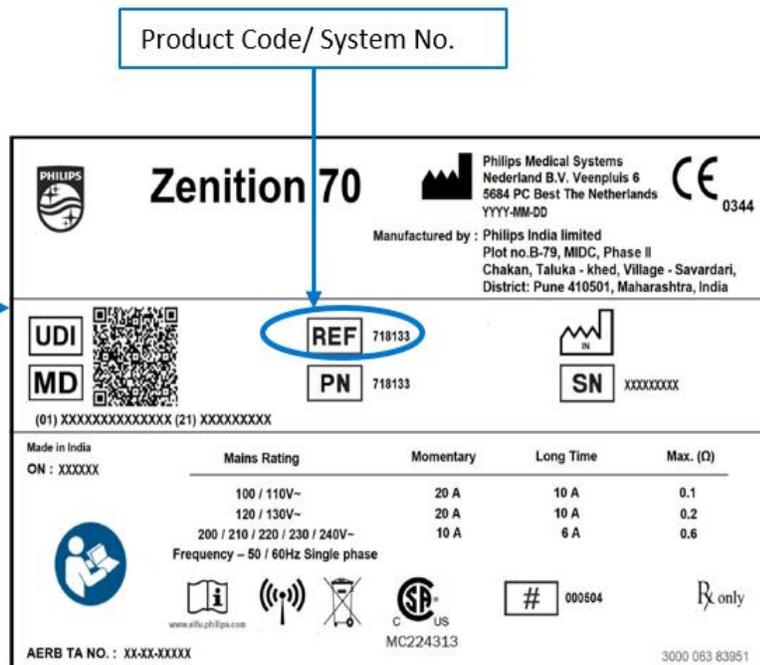
*Fig-2 Etiqueta de identificación del sistema
