# La AEMPS informa de una posible reducción de la vida útil de la pila en determinadas bombas de insulina Minimed de la serie 600 y 700

Fecha de publicación: 14 de noviembre de 2024

Referencia: PS, 45/2024

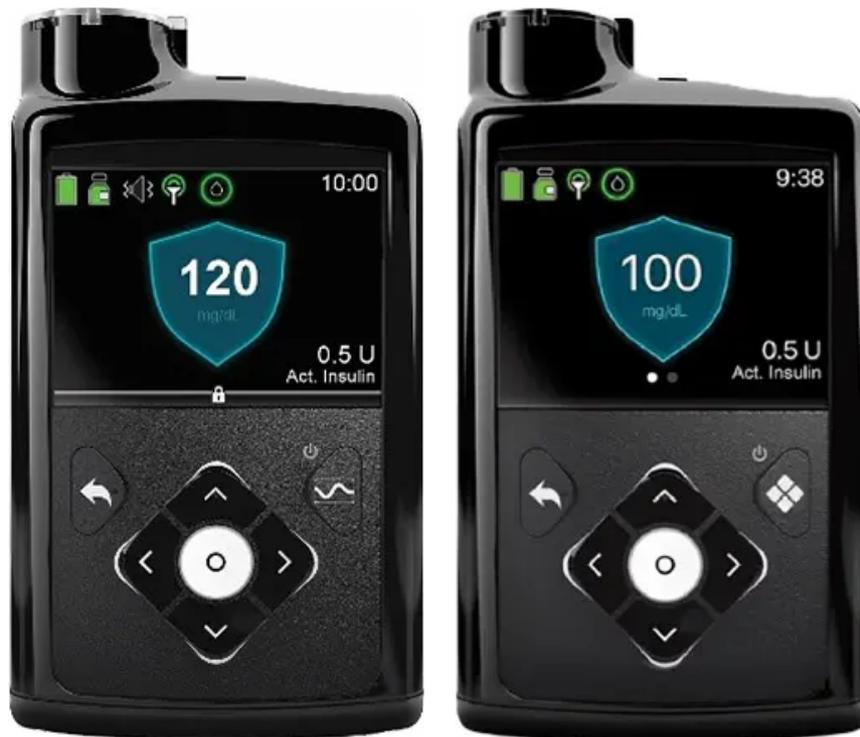
La Agencia Española de Medicamentos y Productos Sanitarios (AEMPS) ha tenido conocimiento, a través de la empresa Medtronic Ibérica S.A., España, de que las bombas de insulina Minimed de la serie 600 y 700 expuestas a caídas, golpes o impactos físicos podrían sufrir daños en sus componentes eléctricos internos que provocasen una reducción de la carga de la pila, así como de su vida útil.

Los daños ocasionados en este tipo de bombas de insulina como consecuencia de un impacto físico podrían suponer una alteración en las alertas que indican el nivel de batería de estos dispositivos, que en lugar de activarse cuando queden hasta 10 horas de batería, se activarían más tarde, quedando menos carga de la indicada. En algunos casos, una sola caída podría reducir la vida útil de la pila, ya sea inmediatamente tras la caída o con el paso del tiempo, y esta situación podría seguir afectando a la bomba incluso después de sustituir la pila.

Aunque las bombas afectadas continúen mostrando la alerta «Pila baja bomba», cuyo objetivo es indicar que quedan hasta 10 horas de batería, la duración real de la pila podría ser muy inferior. Tras esta primera alerta, se irán intensificando paulatinamente las alertas y alarmas sonoras recibidas hasta que, finalmente, aparezca la alarma «Cambiar pila ahora» y, con ella, se suspenderá la administración de insulina.

- Lea atentamente la [nota de aviso](#) para las personas usuarias y siga las instrucciones.
- Lleve siempre un juego extra de pilas nuevas AA de litio o alcalinas, o pilas de NiMH completamente cargadas por si precisa sustituir la pila de la bomba antes de lo esperado.
- Preste siempre atención a las alertas y alarmas que se muestran en la bomba y prepárese para sustituir la pila en cuanto reciba la primera alerta de «Pila baja bomba». No espere a las alertas de batería posteriores, ya que estas pueden producirse cuando queda menos carga de la indicada en la Guía del usuario.

- Consulte la Guía del usuario de su bomba para obtener instrucciones sobre cómo sustituir la pila.
- Si observa una disminución significativa de la duración de la pila, independientemente de que la bomba se haya caído, haya sufrido un golpe o un impacto físico, póngase en contacto con el Servicio de Asistencia Técnica de Medtronic en el teléfono **900 120 330**, opción 1, para obtener ayuda para la resolución de problemas y determinar si se precisa la sustitución de la bomba.
- Asegúrese de tener disponible en todo momento su pauta de insulina alternativa en su kit de emergencia por si fuera necesaria.
