Referencia Olympus: QIL FY25-EMEA-24-FY25-012 BML-V442QR-30 Rotura de punta distal

URGENTE: NOTA DE SEGURIDAD

RE: Litotriptor mecánico de un solo uso V

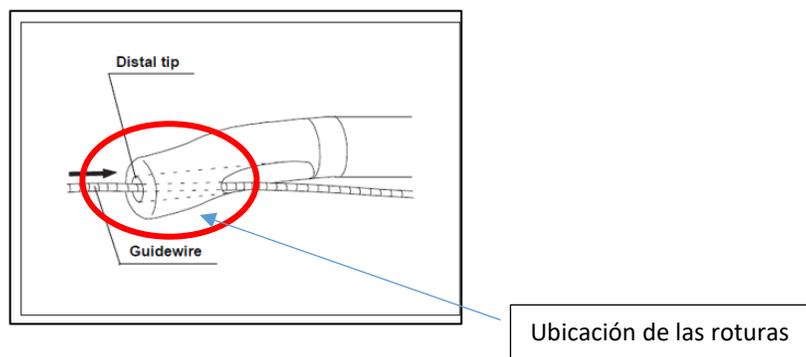
Olympus ha detectado un aumento de las quejas del dispositivo BML-V442QR-30. El análisis de los datos de las quejas ha encontrado que la rotura de la punta distal (véase Figura 1) del litotriptor mecánico V ha aumentado a partir de la producción del lote 33K. Olympus ha detectado 296 quejas sobre el BML-V442QR-30 a nivel mundial entre el 1 de junio de 2021 y el 31 de julio de 2024. Hubieron 169 fallos de funcionamiento notificables y hubo un informe de una lesión grave en relación con este problema. La investigación de Olympus ha confirmado que el problema se limita a los lotes indicados en esta carta y hay una investigación en curso sobre este problema para evitar que vuelva a suceder. A continuación se muestra una imagen con un ejemplo de la rotura de la punta distal:

Una rotura de la punta distal puede dar lugar a lesiones potenciales del paciente. En función del momento en que se detecte una punta distal rota, podría retrasarse el inicio del procedimiento CPRE o, si se detecta durante la CPRE, podría prolongarse la intervención quirúrgica debido a la necesidad de sustituir el dispositivo en ambos casos. Podría dar lugar a la cancelación del procedimiento si no se dispone de un dispositivo alternativo de sustitución. Las consecuencias potenciales de una punta distal rota también incluyen lesiones en el conducto biliar o pancreático y perforación intestinal. En caso de que se produzca alguna de estas consecuencias, la intervención/tratamiento médico apropiado debe basarse en las circunstancias clínicas.

1. Examine su inventario en busca de los números de lote de litotriptores mecánicos de un solo uso V afectados (Tabla 1) y ponga los dispositivos afectados en cuarentena. Se puede encontrar el número de lote en el envase como se indica a continuación:

2. **Cese el uso de los números de lote afectados con efecto inmediato.**
3. Si dispone de productos afectados en su inventario, Póngase en contacto con nuestro departamento de **Customer Care** en el teléfono **900 928 000** o por correo electrónico a customercare.iberia@olympus-europa.com para coordinar la devolución y reembolso de sus productos afectados. Olympus emitirá un abono a su centro tras la recepción de los productos afectados.
4. Olympus solicita que confirme la recepción de esta carta completando y devolviendo el formulario de respuesta adjunto a la dirección de correo electrónico oib.fsca@olympus.es antes del **16 de enero de 2025**.
5. Por favor, reenvíe esta nota de seguridad a otros usuarios que puedan tener los productos afectados si los ha distribuido con posterioridad.
