A nuestros clientes del  
ventilador de emergencia y transporte  
Oxylog 3000 *plus* suministrado con versión de  
firmware 01.94 en la tarjeta de circuito impreso de  
carga

### **Aviso Importante de Seguridad**

Posible fallo de conexión a la red eléctrica de Oxylog 3000 después de haber estado  
funcionando con batería

Posibles dispositivos afectados: Oxylog 3000 *plus* con referencia 5704811 y 5704813,  
UDI DI básico 040486751304015FK19Z000XW, suministrados con con versión de firmware  
01.94 en la tarjeta de circuito impreso de carga

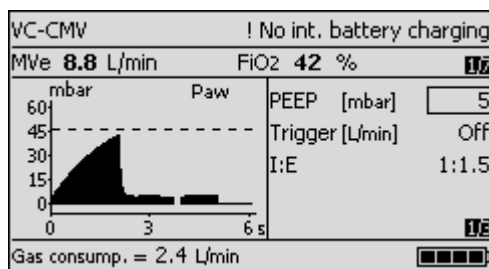
1. Se indica que se ha producido un problema con la batería, mediante la alarma  
«Batería interna no carga», mientras se usa la alimentación de red – véase a  
continuación

- y
2. la batería interna NO se extrae y se vuelve a insertar o se sustituye como se recomienda en las instrucciones de uso (IFU) para eliminar este mensaje de alarma
- y
3. el dispositivo se desconecta de la red eléctrica (por ejemplo, para transportar al paciente)
- y
4. el dispositivo se reconecta a la red eléctrica.

Por favor, asegúrese que la batería siempre se extrae y se vuelve a insertar o se sustituye después de que aparezca el mensaje de alarma **«Batería interna no carga»**, sin desconectar el dispositivo de la red eléctrica.

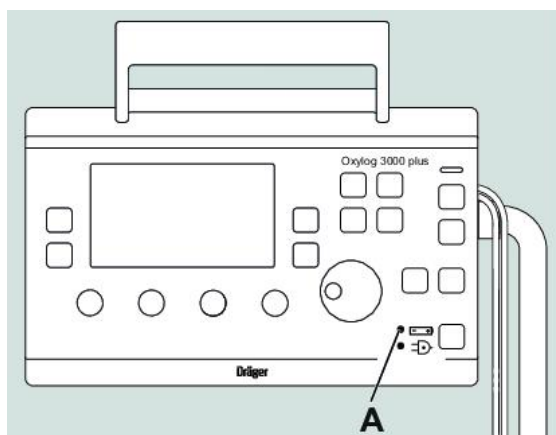
Compruebe el estado del indicador de tres colores (A) como se indica a continuación:

Antes de utilizar un dispositivo con batería, debe verificarse que la función de carga está libre de errores. De lo contrario, existe el riesgo de que el dispositivo no conmute del funcionamiento con batería al funcionamiento con red.

1. Conecte el dispositivo a la alimentación eléctrica.
