Asunto: **NOTA DE SEGURIDAD EN CAMPO URGENTE DE UN PRODUCTO SANITARIO (CORRECCIÓN)**

Producto afectado: Optipac® (Véase el Anexo 2- «Lista de productos afectados»)

Número de referencia de la Acción Correctiva de Seguridad en Campo: ZFA-2024-00248

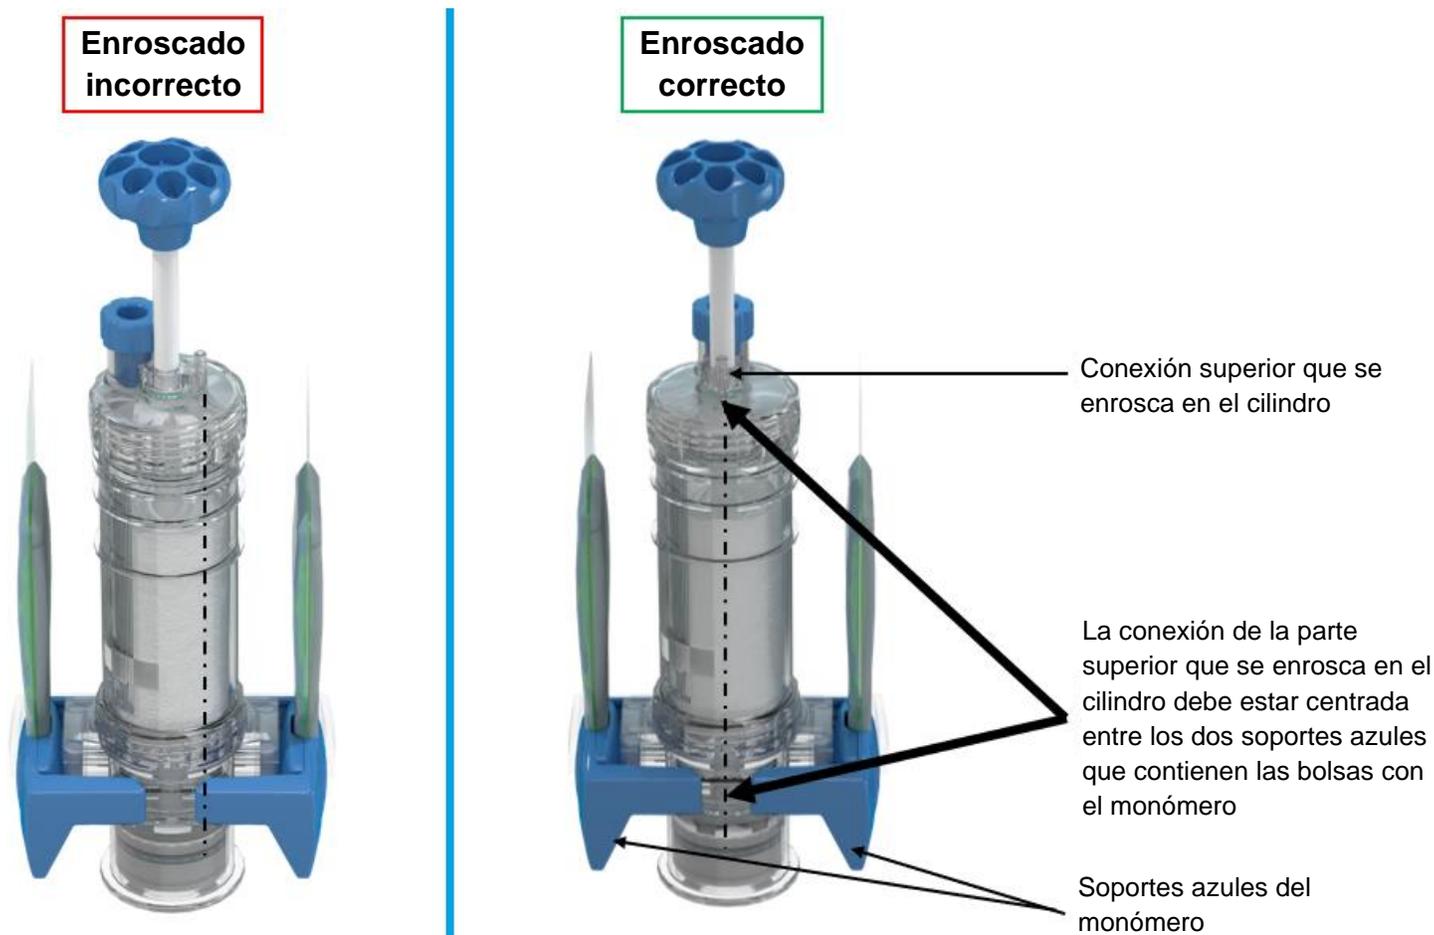
Figura 1: Enroscado incorrecto y enroscado correcto

Después de una investigación hemos podido asociar el problema a una posición incorrecta de la varilla de mezcla cuando se monta en el cilindro durante el uso. Esto puede provocar el vacío incompleto del sistema, impidiendo la liberación de todo el monómero en el cilindro. El producto no puede usarse si el monómero líquido no ha entrado en el cilindro, y si esto ocurre se debe desechar. La **figura 1** superior muestra tanto la posición de «enroscado incorrecto» como de «enroscado correcto» del producto Optipac.

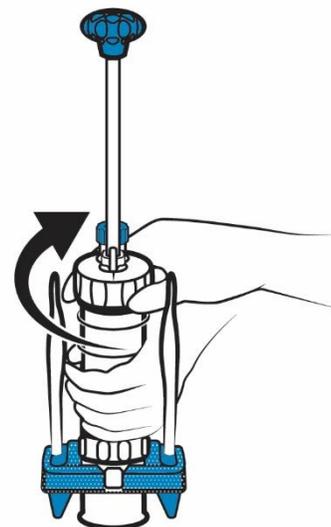
Figura 2: Ilustración de las IFUs

- *Enrosque la varilla de mezcla en el cilindro y **apriétela firmemente**.*
- **Nota 1.** *Asegúrese de que la conexión del tubo está centrada entre los dos soportes azules del monómero como se muestra en la figura contigua (figura 2).*
- **Nota 2.** *Un montaje incorrecto puede provocar que el aparato no funcione debido a la fuga de aire. En este caso, el monómero líquido no entrará (o solo parcialmente) en el cilindro.*

El apartado «*Proceso de preparación*» incluirá una nueva imagen para ilustrar el montaje correcto, junto con notas aclaratorias. Abajo encontrará un extracto de la actualización programada.
