## Alerta Sanitaria FSCA 617044 HCU 40 - Actualización

### **AVISO URGENTE DE SEGURIDAD**

**Referencia FSCA:** 617044 - HCU 40 - Medidas preventivas adicionales

**Producto afectado:** Unidad de calentamiento y enfriamiento HCU 40, alta tensión (número de artículo 701044054) (distribuido en Europa)  
Unidad de calentamiento y enfriamiento HCU 40, baja tensión (número de artículo 701054917) (no distribuido en Europa)

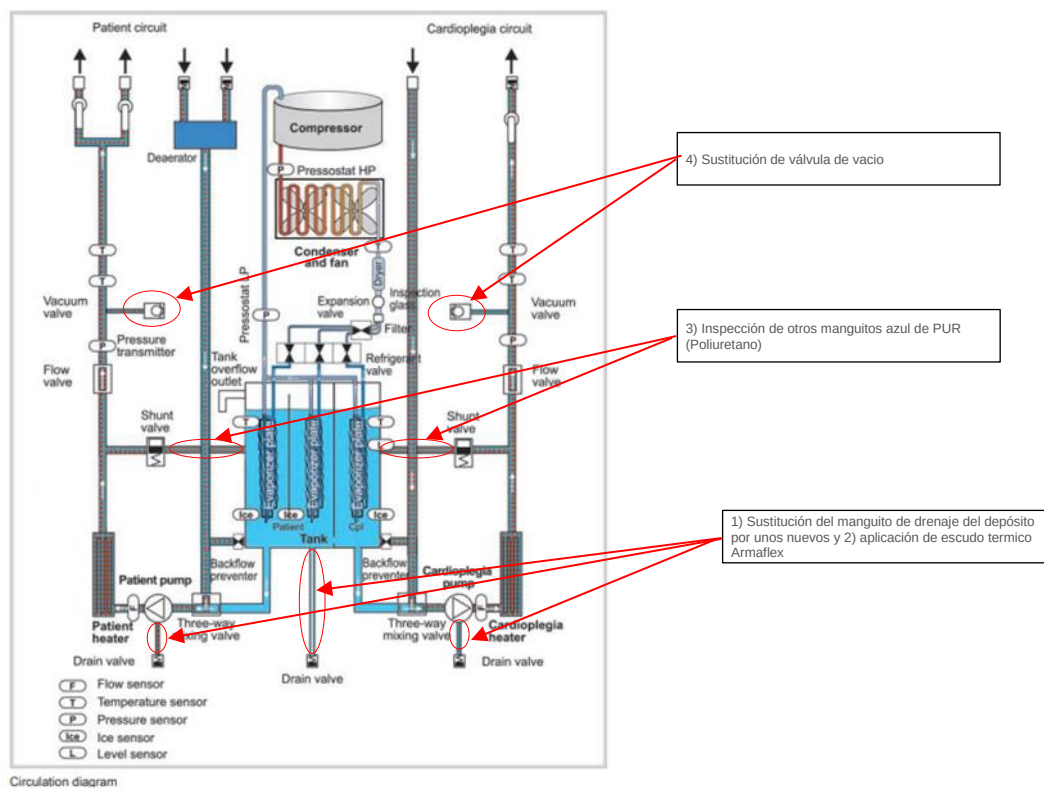
En la actualización de la Nota de Aviso del pasado junio 2023, les informamos de las acciones correctivas siguientes que se llevaron a cabo entre 2023 y 2024:

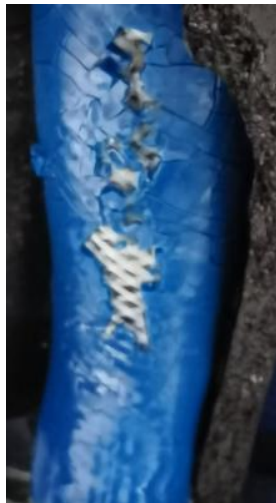
Se comunicó la degradación del modo de fallo en varios manguitos de drenaje del sistema HCU 40 fabricados en poliuretano (PUR) (véanse las Figura 1 y Figura 2). Sin embargo, al realizar una inspección más detallada, el manguito de drenaje del depósito era el elemento más afectado. Está situado debajo del depósito de agua y sigue una forma en S entre el compresor y el transformador hasta la parte inferior de la HCU 40. Este manguito es necesario para vaciar el depósito de agua cuando se cambia el agua del sistema o cuando se drena la solución desinfectante o descalcificadora. Tanto el manguito de desagüe del depósito como el resto de los manguitos de desagüe internos azules se encuentran dentro del equipo y no son accesibles para el usuario.

Figura 1: Manguito de drenaje degradado

Una investigación interna concluyó que los manguitos de drenaje del depósito del interior de la unidad no soportan la vida útil prevista del dispositivo de 10 años debido a la resistencia limitada del material del manguito de PUR frente a los residuos del desinfectante cloramina T. En caso de procedimientos de desinfección incompletos de los circuitos de agua, es decir, un enjuague insuficiente, pueden quedar residuos del agente químico dentro del manguito de drenaje del depósito, lo que forzará su degradación. Este factor de tensión del material, en última instancia, podría provocar fugas en el manguito. El análisis estadístico de fiabilidad reveló que, con un 95 % de confianza, la probabilidad de que la HCU 40 funcione mal debido a la degradación de los manguitos de drenaje dentro de la vida útil prevista es de entre el 2,1 y el 4,3 % por año.

- **Sustitución del manguito de drenaje del depósito de PUR por un manguito resistente de vinilo-metil-silicona (VMO) durante el siguiente mantenimiento preventivo anual.**
- **Aplicación de una protección térmica fabricada con aislamiento Armaflex en el manguito de drenaje del circuito principal durante el siguiente mantenimiento preventivo con el fin de proteger el manguito de la tensión térmica de la línea del compresor.**
- **Inspección de todos los demás manguitos de color azul hechos de PUR durante todos los mantenimientos preventivos anuales de acuerdo con lo establecido en el manual de mantenimiento y sustitución si hay signos de degradación (p. ej., signos de fuga).**

- Sustitución del manguito de drenaje del depósito de PUR por un manguito resistente de vinilo-metil-silicona (VMO) **durante el siguiente mantenimiento preventivo anual.**
- Inspección de todos los demás manguitos de color azul hechos de PUR **durante todos los mantenimientos preventivos anuales de acuerdo con lo establecido en el manual de mantenimiento y sustitución si hay signos de degradación (p. ej., signos de fuga).**

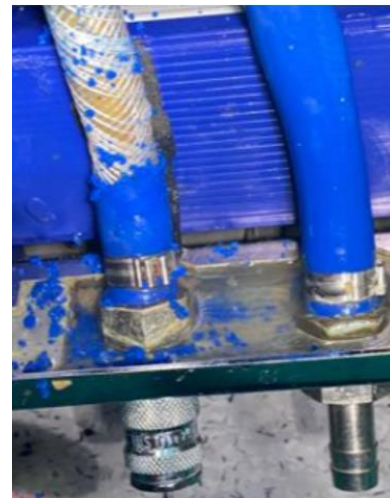
Figura 2: Manguito degradado vs. manguito intacto de color azulado
