Actualización de la Nota de Seguridad

Sistemas de RM con diámetro interior de 60 cm de ancho

Si falla el adhesivo del sello de la bobina del cuerpo de la cuadratura (BCC), pueden quedar expuestos bordes afilados.

Abril 2025

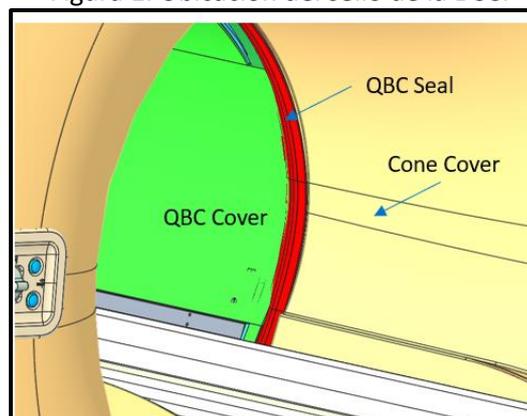
Figura 1. Ubicación del sello de la BCC.

El adhesivo del sello de la bobina del cuerpo de cuadratura (BCC) puede fallar y exponer bordes afilados que pueden entrar en contacto con los pacientes. El sello de la BCC (QBC seal) puede aflojarse a medida que la mesa del paciente se desplaza en un movimiento horizontal hacia adentro y hacia afuera del orificio del sistema. El sello de la BCC (QBC seal) (Figura 1) es un sello de goma que se pega entre la cubierta del cono (cone cover) y la cubierta de la BCC (QBC cover) y evita que los bordes afilados de la cubierta de la BCC (QBC cover) entren en contacto con los pacientes durante un examen.

Philips ha recibido cinco (5) informes de acontecimientos adversos asociados a este problema: un paciente se hizo un corte en la mano; el cabello de un paciente se enredó y le produjo una lesión en el cuero cabelludo, y tres pacientes sufrieron laceraciones en el brazo.

Si el sello de la BCC se afloja durante el proceso de exploración, el riesgo para el paciente puede incluir uno o más de los siguientes: abrasiones en la piel, moratones, laceraciones, pérdida/enredo del cabello y lesión tisular.

- Como parte de la preparación antes de una exploración del paciente:
 1. Inspeccione el sello la BCC para ver si hay separación entre la cubierta del cono y la cubierta de la BCC.

2. Si el sello de la BCC está desprendido o suelto, **deje de usarlo inmediatamente.**
 3. Póngase en contacto con su representante de servicio local de Philips.

Philips se pondrá en contacto con usted para concertar una cita en la que un ingeniero de servicio técnico visitará su centro y sustituirá el sello de la BCC de su sistema (referencia FCO78100573, FCO78100615).
