Nota de Seguridad URGENTE

Sistemas Azurion R1.x y R2.x de Philips

Problema de software que puede resultar en la pérdida de la funcionalidad de adquisición de imágenes (rayos X)

Junio de 2025

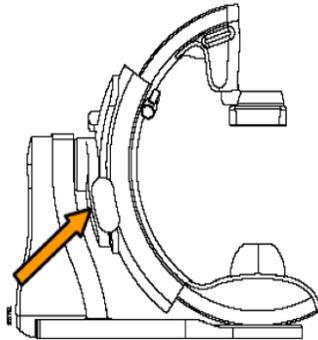
Figura 1: Etiqueta de identificación del sistema.

El Nombre de producto del sistema y el Número de modelo se pueden encontrar en la etiqueta de identificación del sistema que se encuentra en el soporte del sistema (Figura 1). La versión de software de los sistemas Philips Azurion se puede identificar durante la puesta en marcha (Figura 2).
