Nota de seguridad
Corrección urgente de productos sanitarios: posibilidad de holgura en los manipuladores quirúrgicos universales de los sistemas da Vinci X y Xi (ISIFA2022-14-C)

Corrección urgente de productos sanitarios: posibilidad de holgura en el carro del instrumento de los sistemas da Vinci X y Xi (ISIFA2022-14-C)

Anexo A de ISIFA2022-14-C: Instrucciones de inspección del carro del instrumento

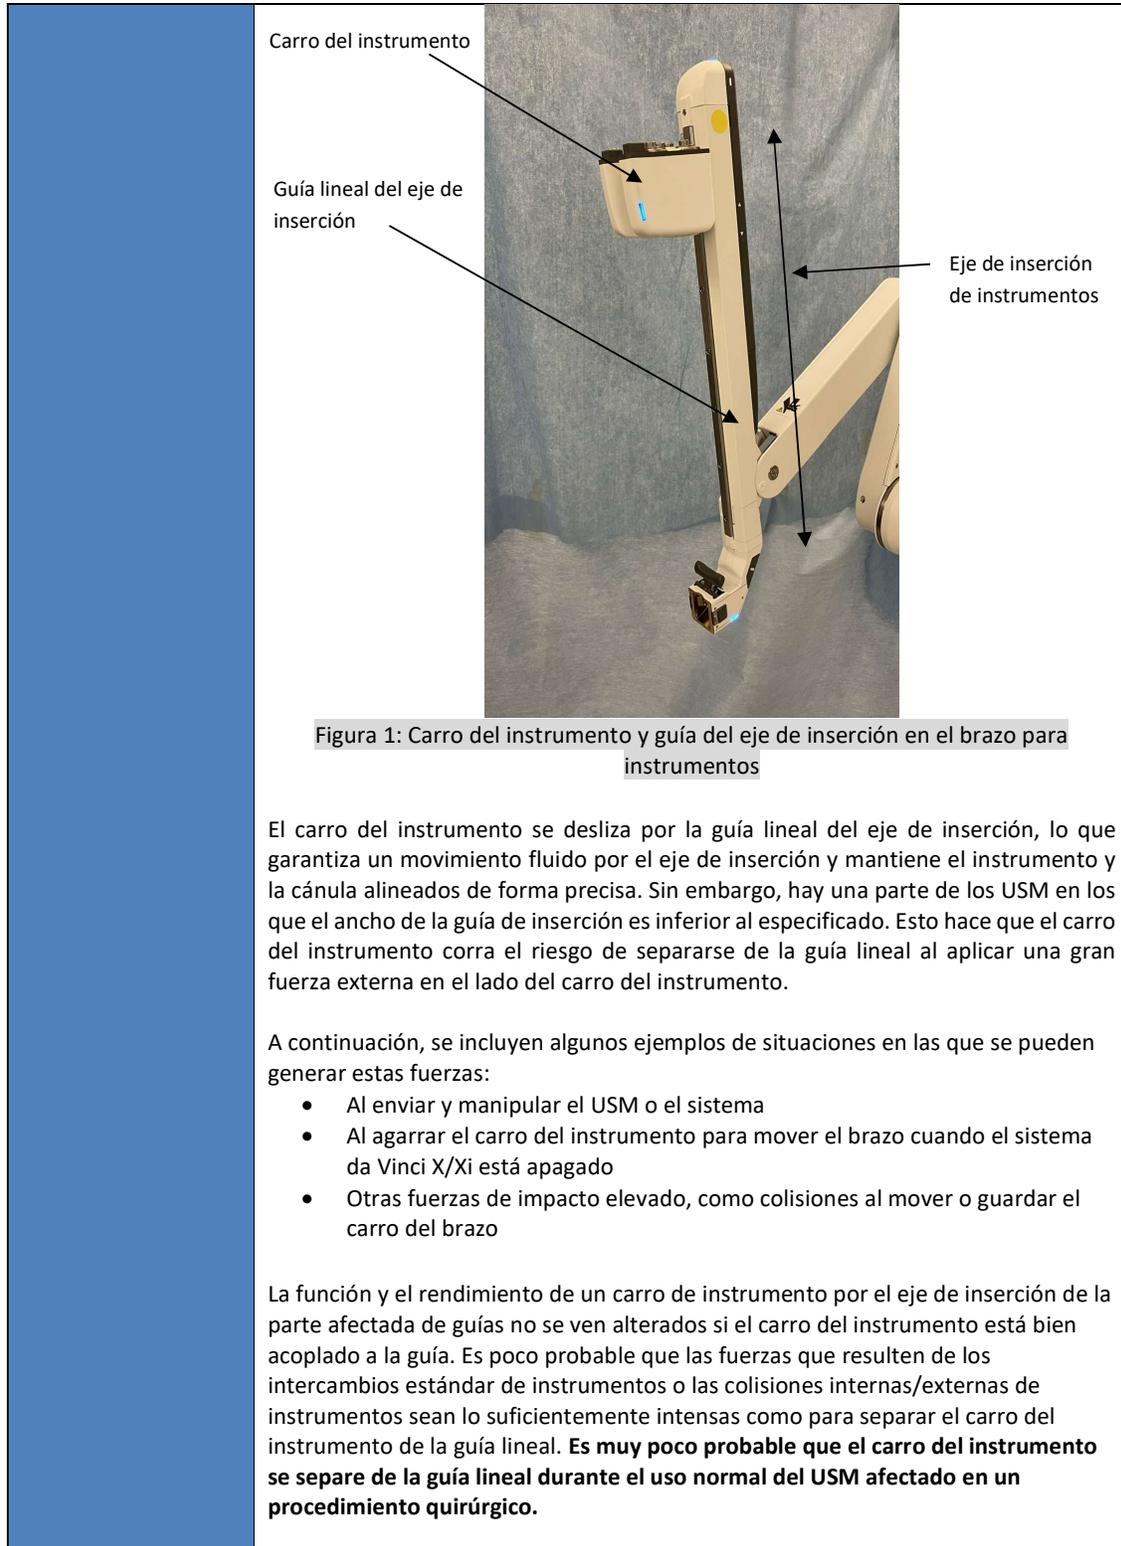
Figura 1: Carro del instrumento y guía del eje de inserción en el brazo para instrumentos

El carro del instrumento se desliza por la guía lineal del eje de inserción, lo que garantiza un movimiento fluido por el eje de inserción y mantiene el instrumento y la cánula alineados de forma precisa. Sin embargo, hay una parte de los USM en los que el ancho de la guía de inserción es inferior al especificado. Esto hace que el carro del instrumento corra el riesgo de separarse de la guía lineal al aplicar una gran fuerza externa en el lado del carro del instrumento.

<p>5- Acciones que debe llevar a cabo Intuitive Surgical</p>	<p>Un representante de Intuitive concertará una visita a las instalaciones para inspeccionar la guía lineal de inserción y sustituir el USM si es necesario.</p>
<p>6- Más información y asistencia</p>	<p>Si necesita más información o asistencia en relación con esta notificación de productos sanitarios, póngase en contacto con su representante de ventas clínicas o con el servicio de atención al cliente de Intuitive en los números que se indican a continuación: Europa: +800 0821 2020 o +41 21 821 2020 (8-18 h CET) o eucs@intusurg.com</p>

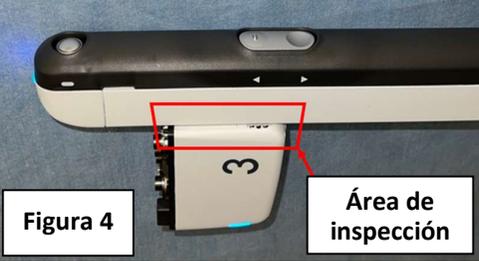
<p>Inspeccione atentamente la superficie entre el carro del instrumento y el brazo (área de inspección en el cuadro rojo, Figura 4) desde todos los ángulos y evalúela según los criterios de superación o no superación que se indican a continuación. Esto se debe hacer en el lado derecho del carro del instrumento, como se indica en la Figura 1. Repita todos los pasos con todos los brazos restantes.</p>

<p>Figura 4 Área de inspección</p>
<p>SUPERADA: No se puede ver el número de serie ni el código de barras (Figura 5).</p> <p>El uso del sistema es aceptable.</p>

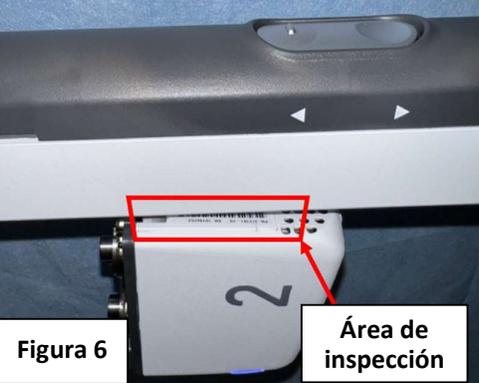
<p>Figura 5 Área de inspección</p>
<p>NO SUPERADA: Se puede ver el número de serie y una parte del código de barras (Figura 6).</p> <p>No use el brazo.</p>
