<Referencia: 97125289F-FA>

Septiembre de 2025

Aviso de seguridad de campo urgente

Asunto: Aviso de seguridad en el campo. Actualización del aviso de seguridad en el campo de diciembre de 2024: software diseñado para evitar el inicio del Modo de seguridad en un entorno ambulatorio debido a un estado de alta impedancia de la batería en los marcapasos y TRC-P ACCOLADE™ (referencia Boston Scientific: 97125289F-FA).

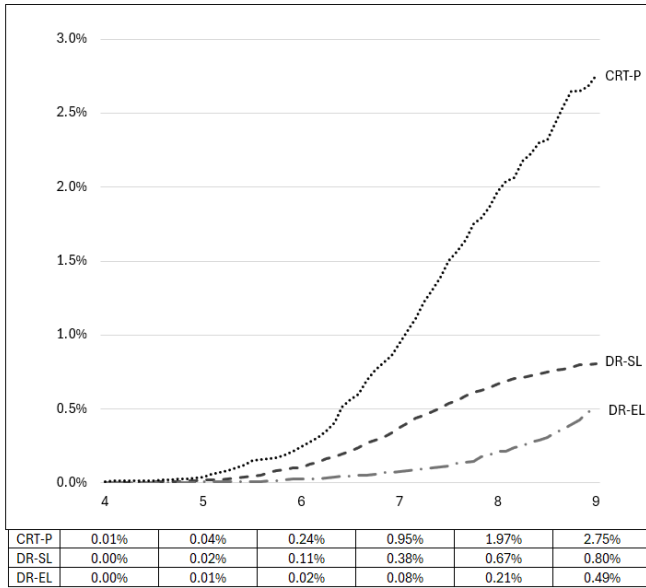
El peor caso notificado de daño al paciente ha sido la pérdida de estimulación con lesiones graves o un desenlace potencialmente mortal. Se han producido dos (2) muertes en pacientes dependientes de marcapasos después de iniciar el Modo de seguridad en un entorno ambulatorio y no se han notificado más muertes. Los detalles sobre las subpoblaciones de ACCOLADE y la tasa de incidencia durante la vida útil para cada tipo de dispositivo se recogen en la Tabla 2. En las Figuras 1 y 2 se muestran las tasas de incidencia de varios tipos de dispositivos.

Figura 1 Tasas de incidencia del Modo de seguridad inducido por alta impedancia de la batería en la población incluida en el Aviso de diciembre de 2024

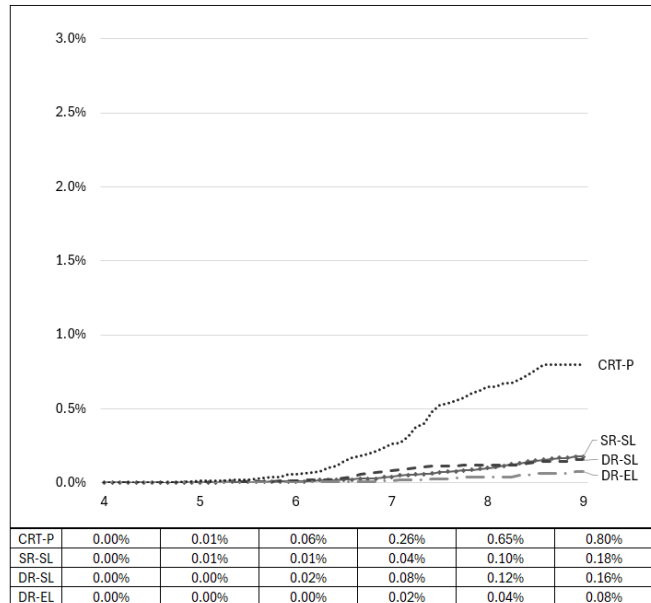
Figura 2 Tasas de incidencia del Modo de seguridad inducido por alta impedancia de la batería en los dispositivos restantes
