Esta nota de seguridad en campo (Field Safety Notice) contiene información importante para los clientes en relación con la seguridad de los pacientes y el uso seguro de *exoplan*, nuestro software para la planificación de implantes y el diseño de guías quirúrgicas.

Referencia interna de exocad: #423314

Producto de exocad, nombre comercial: *exoplan 3.1 Rijeka*

Nota de seguridad en campo n.º 423314 relativa a exoplan 3.1 Rijeka

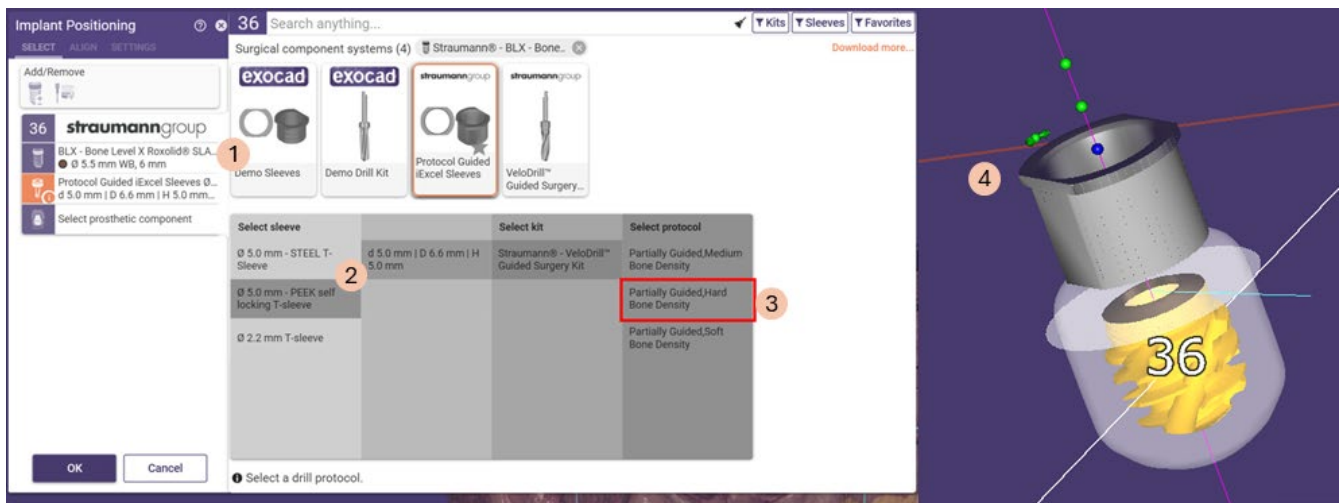
El mango de perforación incorrecto se muestra si el usuario selecciona la siguiente combinación:

1. Implantes TLX/BLX con diámetros de 5,5 mm y 6,5 mm y una longitud de 6 mm (ver la tabla «Implantes afectados» más abajo)
2. Ø 5,0 mm – Casquillos en T (ver la tabla «Casquillos quirúrgicos afectados» más abajo)
3. Protocolo de guiado parcial, densidad ósea dura
4. Desplazamiento del casquillo: 7 mm (la más cercana de las tres distancias disponibles; indicada con una esfera azul en la figura 2 de abajo)

Figura 2: Ejemplo de selección de biblioteca durante la planificación de implantes que conduce a una entrada de biblioteca errónea. (1) Elección de uno de los implantes afectados (ver la tabla siguiente); (2) Selección de un casquillo de 5,0 mm de diámetro; (3) Elección del protocolo «Partially Guided, Hard Bone Density» (guiado parcial, densidad ósea dura); (4) Elección de la distancia más cercana entre el casquillo y el implante.

1. Las bibliotecas Straumann® afectadas (ver más arriba) se eliminaron del servidor de descargas y se incluyeron en la lista negra del servidor de exocad el **16 de abril de 2026**. Por lo tanto, estas bibliotecas ya no son visibles ni están disponibles para que los usuarios las descarguen.

- 1) No utilice las bibliotecas afectadas —consulte la sección «Bibliotecas afectadas» más arriba —con *exoplan 3.1 Rijeka*.
- 2) Si tiene intención de utilizar las bibliotecas Straumann® afectadas, actualícelas todas a las nuevas versiones corregidas disponibles para su descarga en <https://exocad.com/integration/exoplan-library-integration#/all/tag-str>.
- 3) Actualice a la versión más reciente de *exoplan 3.1 Rijeka*.

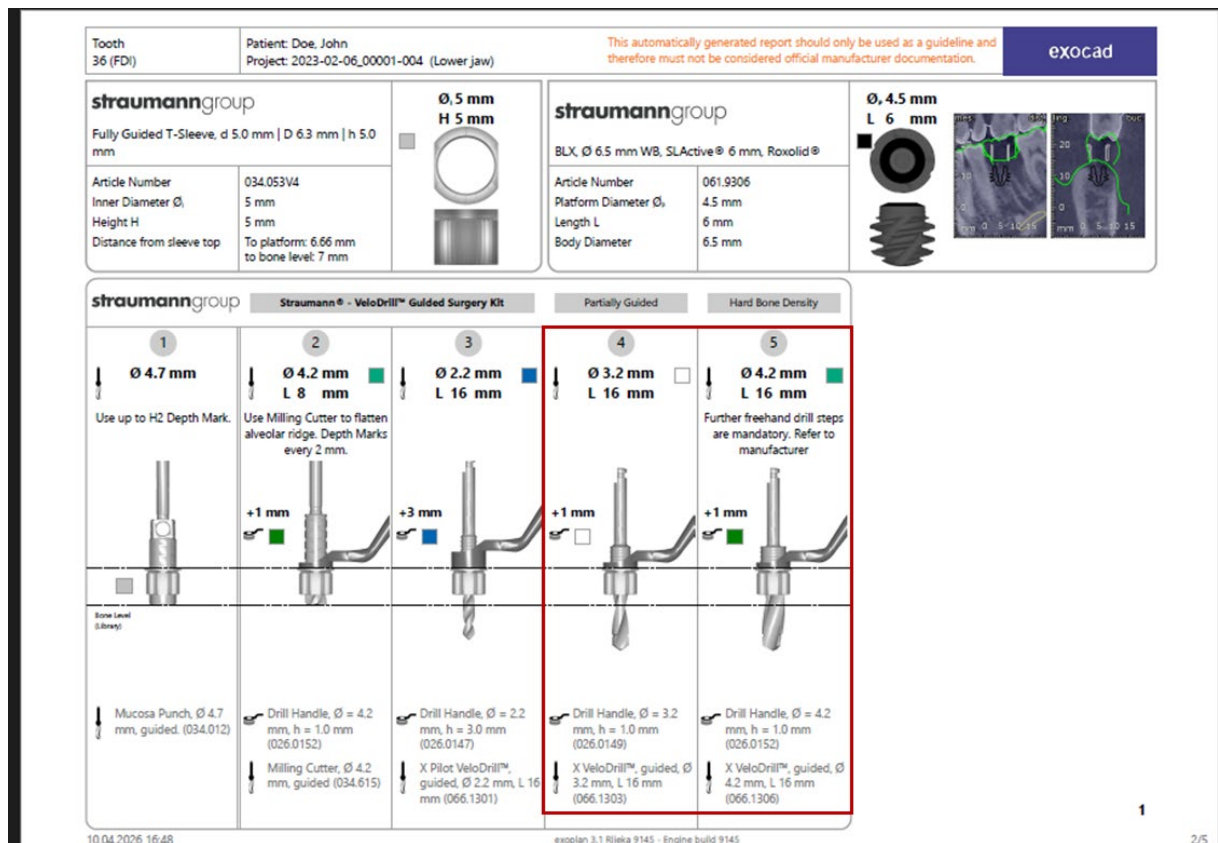
En este caso, los pasos 4 y 5 del protocolo muestran una altura lateral incorrecta de los mangos de las brocas utilizadas (marcados en rojo en la figura 3 de abajo):

Figura 3: Ejemplo de salida del protocolo de perforación paso a paso de *exoplan*. En los pasos 4 y 5 del proceso de perforación se muestra la clave de broca incorrecta (h 1,0, marcada en rojo), mientras que en el paso 3 se muestra la clave correcta (h 3,0).

Si se siguen los pasos del protocolo que se muestran incorrectamente, el usuario podría seleccionar el mango de perforación equivocado en los pasos cuatro y cinco. Esto puede provocar que la profundidad de la osteotomía se desvíe 2 mm de la profundidad de preparación prevista.

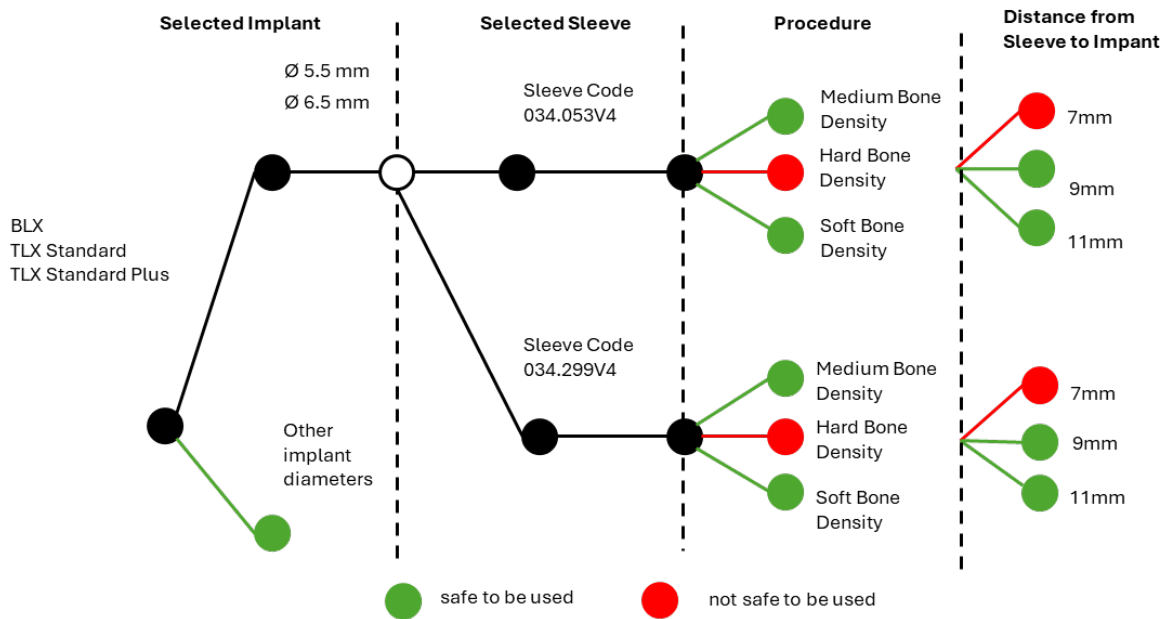
El uso de otros componentes de Straumann® no se ve afectado. El resto de tamaños de implantes, distancias de desplazamiento, casquillos quirúrgicos u opciones de protocolo no se ven afectados. Este gráfico muestra los flujos de trabajo afectados. No se deben utilizar los flujos de trabajo señalados en rojo. Los flujos de trabajo en verde pueden usarse con seguridad.

Figura 4: Combinación de parámetros disponibles para las líneas de implantes Straumann® afectadas. Los círculos rojos indican las opciones que no deben utilizarse. Todos los flujos de trabajo en verde pueden usarse con seguridad.
