**NOTA URGENTE DE SEGURIDAD****Posible contaminación del producto: cánula arterial pediátrica de una pieza DLP™ y kit de cánula para adultos Bio-Medicus™**

Notificación para el cliente

Referencia de Medtronic: FA1567

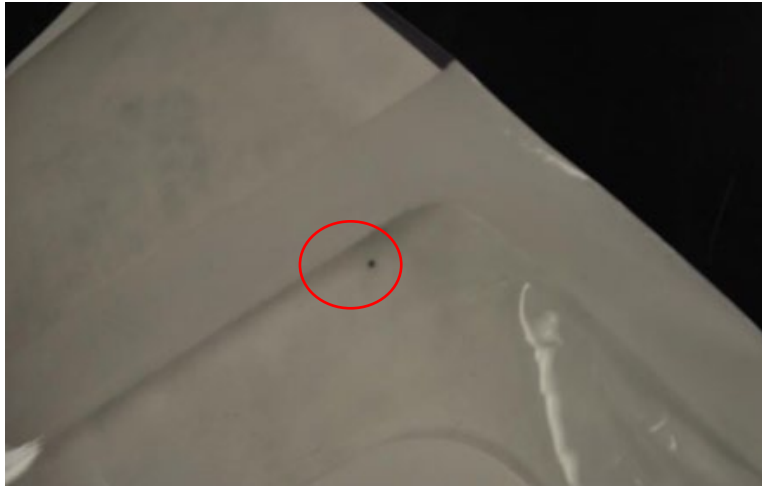
En abril de 2026, se detectó una posible contaminación por sangre en envases estériles sellados de cánulas para bypass cardiopulmonar durante la investigación de dos productos devueltos por una reclamación: la cánula arterial pediátrica de una pieza DLP™ (modelo 77010) y el kit de cánula para adultos Bio-Medicus™ (modelo 96530-115). En ambos casos, se observó una pequeña cantidad de material extraño suelto dentro del envase estéril antes del uso. El análisis de los productos devueltos confirmó que el material contenía trazas de sangre. Ningún paciente estuvo expuesto y no se notificaron efectos clínicos adversos. Consulte una imagen del material observado en el Anexo A.

Figura 1: Material extraño dentro de la bolsa de accesorios

- No abra, manipule ni utilice el producto afectado.
- Use el equipo de protección individual (EPI) adecuado, como guantes, para revisar su inventario en busca de los números de lote mencionados.

- Si tiene en su inventario alguna unidad sin usar de estos números de lote, introduzca el producto afectado, incluido el embalaje y las instrucciones de uso, en una bolsa o recipiente para residuos de riesgo biológico claramente identificado.

- Deseche el material de riesgo biológico de acuerdo con los procedimientos de su centro y con toda la normativa local aplicable en materia de residuos de riesgo biológico.

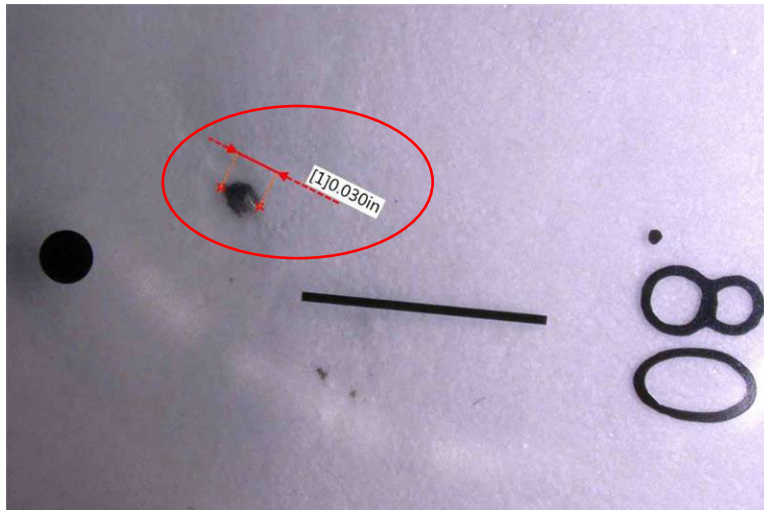
Figura 2: Vista ampliada del material extraño dentro de la bolsa de accesorios ([1] 0,030 pulg.)
