Aviso urgente de seguridad en campo

Versión de 3mensio Workstation (Vascular – Fenestrated) (10.6, 10.6 SP1, 10.6 SP2, 10.6 SP3, 10.6 SP4, 10.7, 10.7 SP1)

Referencia de Pie Medical Imaging: FSN HDC-2545

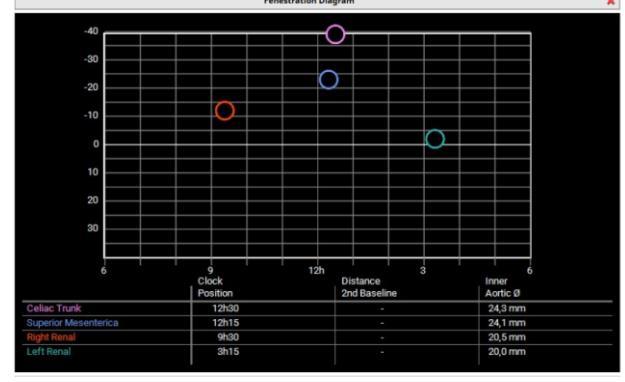
En el diagrama de fenestración, todas las mediciones del reloj deben actualizarse en relación con la nueva posición de las 12 h.

El análisis fenestrado con mediciones del reloj comenzó en 3mensio Workstation 10.6 (12 h en dirección AP)

Al cambiar la posición de las 12 h de una sola medición del reloj \rightarrow se actualiza el diagrama de fenestración con todas las mediciones del reloj relativas a estas 12 h

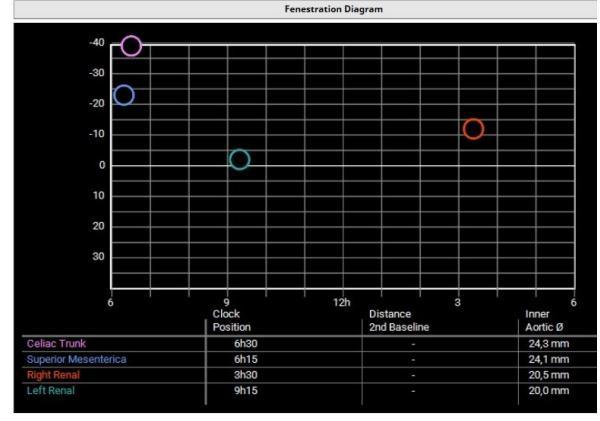
Apertura de un análisis fenestrado con mediciones del reloj

En el diagrama de fenestración, solo se actualiza la medición del reloj ajustada a la nueva posición de las 12 h. Las demás mediciones del reloj no se actualizan en relación con la nueva posición de las 12 h.

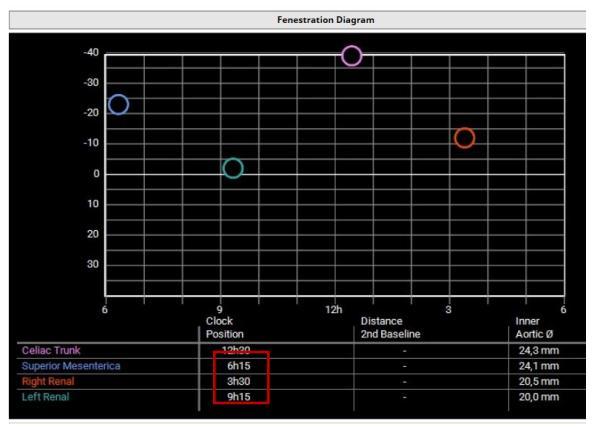
Cambio de la posición de las 12 h de una sola medición del reloj \rightarrow Solo se actualizan las mediciones del reloj ajustadas en el diagrama de fenestración.

Existe el riesgo de que las posiciones del reloj no sean correctas en el informe, lo que provocaría fenestraciones en un injerto de stent en una posición incorrecta. Esto podría ser perjudicial para el paciente, ya que podría provocar daños permanentes en los tejidos. Si se siguen las recomendaciones del aviso de seguridad en campo, no existe ningún riesgo residual.
