Referencia: QIL FY23-EMEA-07

URGENTE: AVISO DE SEGURIDAD EN CAMPO / ACCIÓN CORRECTIVA DE SEGURIDAD EN CAMPO

Asunto: Electrodo para resección de alta frecuencia - cable de alta frecuencia incompatible

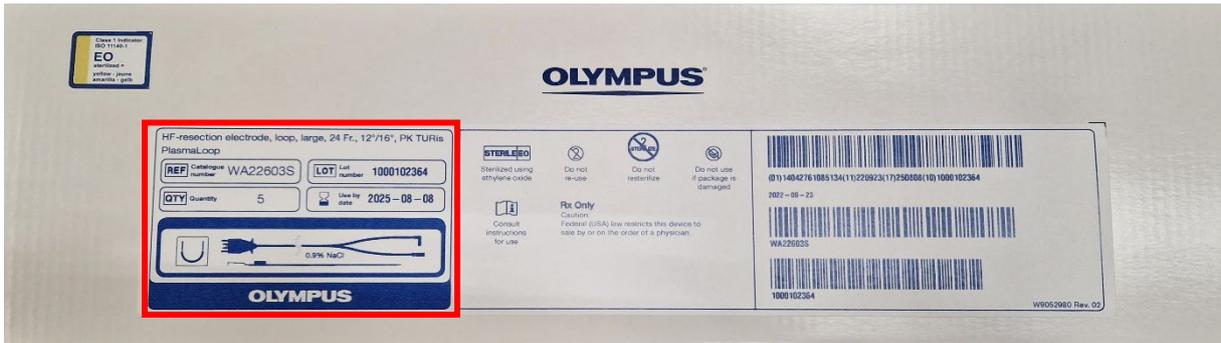
Imagen 1: envase exterior de los electrodos de resección de alta frecuencia

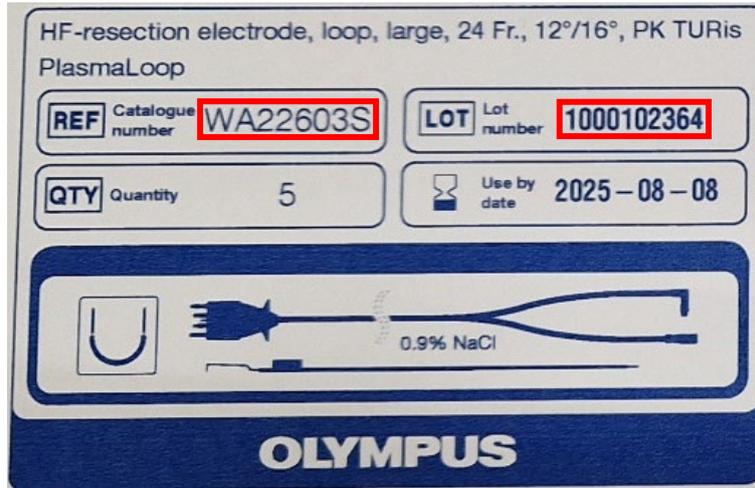
Imagen 2: número de modelo (REF) y lote (LOT) en la etiqueta del envase exterior

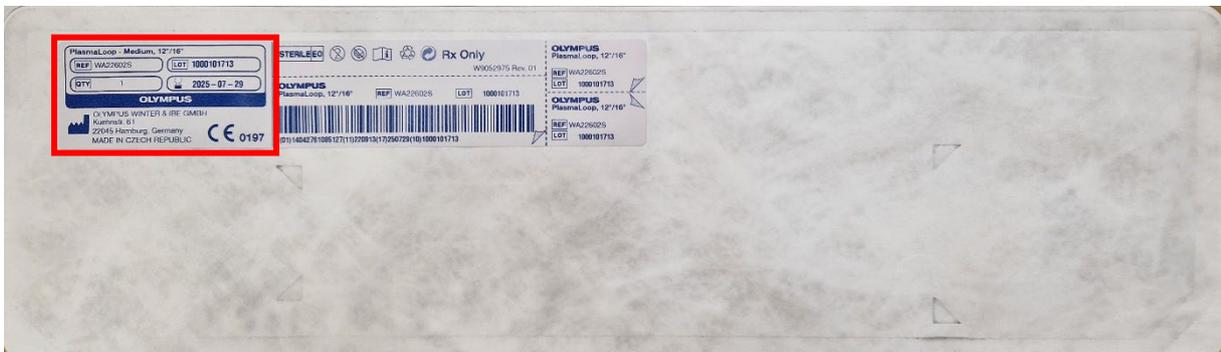
Imagen 3: envase estéril de los electrodos de resección de alta frecuencia

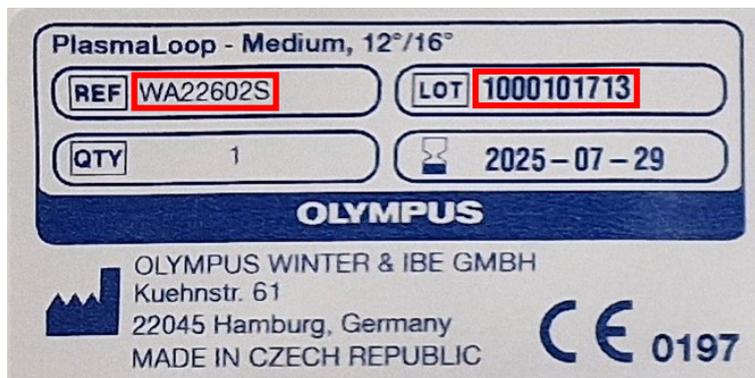
Imagen 4: número de modelo (REF) y lote (LOT) en la etiqueta del envase estéril

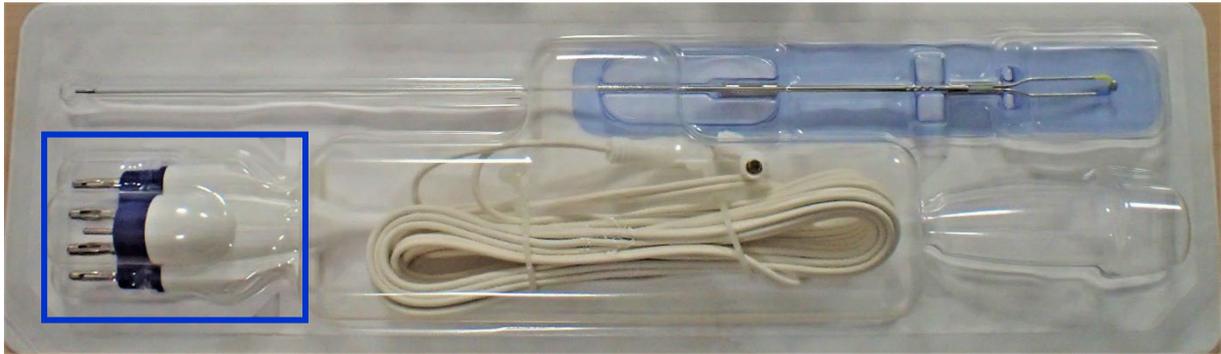
Cuando el electrodo está situado en la parte superior, el conector **angular** del cable de alta frecuencia **compatible** queda mirando hacia la **izquierda**.

Imagen 5: cable de alta frecuencia compatible dentro del envase estéril

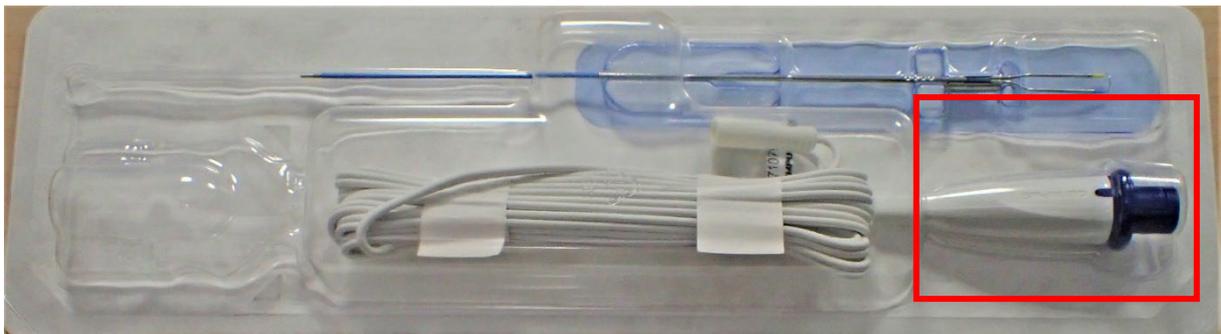
OLYMPUS ha iniciado esta FSCA después de recibir un número creciente de quejas relacionadas con un cable de alta frecuencia incompatible dentro del envase estéril de los electrodos indicados anteriormente. El enchufe del cable de alta frecuencia incompatible no puede conectarse al generador electroquirúrgico. Como resultado, el procedimiento quirúrgico puede demorarse. Si no se dispone de un equipo de repuesto compatible, es posible que el procedimiento tenga que cancelarse.

La investigación ha revelado que el cable de alta frecuencia incompatible se había colocado dentro del envase estéril de los electrodos durante el proceso de fabricación.

Cuando el electrodo está situado en la parte superior, el conector **redondo** del cable de alta frecuencia **incompatible** queda mirando hacia la **derecha**.

Imagen 6: cable de alta frecuencia incompatible dentro del envase estéril

2. Si ha identificado electrodos con un cable de alta frecuencia incompatible, póngase en contacto con el departamento de Customer Care de OLYMPUS Iberia en el teléfono **900 928 000** o por correo electrónico a customercare.iberia@olympus-europa.com. Le facilitaremos instrucciones sobre cómo devolver los electrodos y obtener un abono o una unidad de sustitución.
