## NOTA DE SEGURIDAD URGENTE

### Retirada del clip reposicionable de un solo uso HX-202LR/HX-202UR

ID de componentes	Descripción de los componentes	Número de lote
N4508930	HX-202LR.A (EN)	25K, 26K, 27K, 28K
N4509030	HX-202LR.B (EN)	26K, 27K, 29K, 2YK
N4509130	HX-202UR.A (EN)	24K, 25K, 26K, 27K, 28K, 29K, 2XK
N4509230	HX-202UR.B (EN)	24K, 25K, 26K, 27K, 29K, 2XK, 2ZK, 31K, 32K

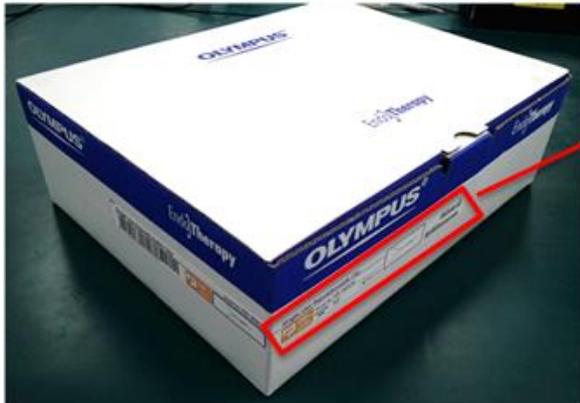
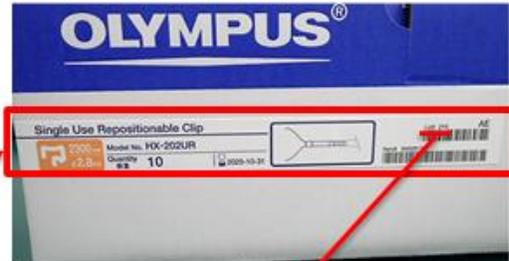
Carton box  
[SetA]

1. Lea atentamente el contenido de esta nota de seguridad.
2. Evalúe de forma inmediata cualquier producto que tenga para identificar HX-202LR/UR con los números de lote afectados que se indican en este comunicado, **detenga el uso y ponga en cuarentena todo producto afectado**. La siguiente imagen representa el área donde se identifica el número de lote. El número de lote aparece en el envase y en la caja de cartón.
