Aviso urgente de seguridad

Actualización de las instrucciones de uso del aView 2 Advance

Ambu A/S - Registro único (SRN): DK-MF-000001437

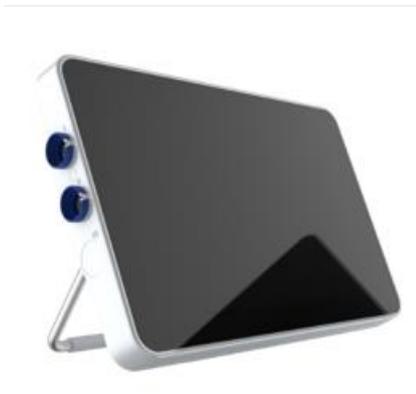
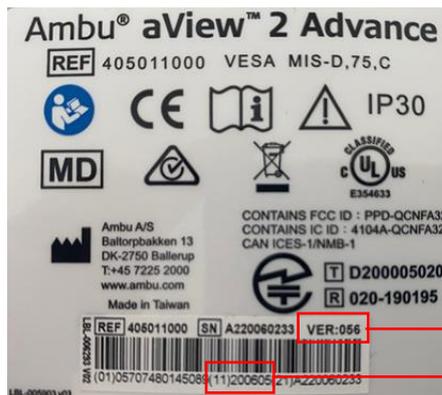
N.º de versión: VER:XXX

Fecha de fabricación: (11)XXXXXX

Debe comprobar el número de versión y la fecha de fabricación (como se ha indicado anteriormente) de su dispositivo para identificar si tiene un dispositivo potencialmente afectado en su centro. En el caso de que su dispositivo esté relacionado con las primeras configuraciones del Ambu® aView™ 2 Advance, puede abordar esta situación familiarizándose con la información incluida en el prospecto añadido a las instrucciones de uso y conservándolo junto con las instrucciones de uso.
