NOTA DE SEGURIDAD EN CAMPO URGENTE

GE HealthCare Ref. n.º 39004

Asunto: **Sensores TruSignal SpO2: reducción potencial de la energía que llega al paciente durante la desfibrilación, contacto potencial con voltaje no deseado o medición imprecisa**

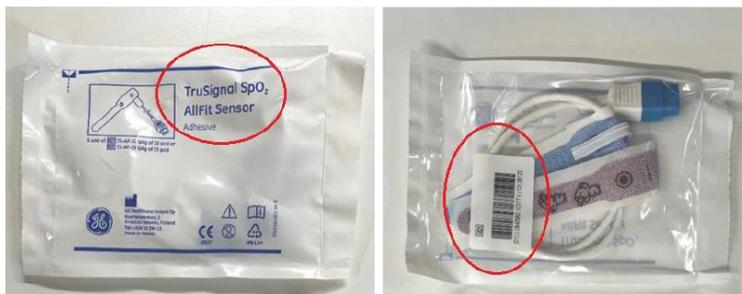
Ilustración 3: N.º REF./catálogo, nombre del producto y GTIN en la bolsa de sensores desechables

Para los sensores desechables, el nombre del producto, el número de modelo y el GTIN se encuentran en el empaque del producto, como se muestra en la Ilustración 3.

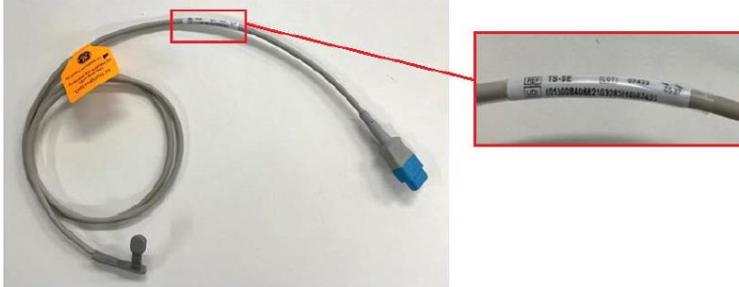
Ilustración 4: N.º REF./catálogo y GTIN en la etiqueta envolvente más cerca del conector azul de los sensores reutilizables

Para los sensores reutilizables, si el empaque no está disponible, el nombre del producto, el número de modelo y el GTIN se pueden encontrar en el producto mismo, como se muestra en la Ilustración 4.

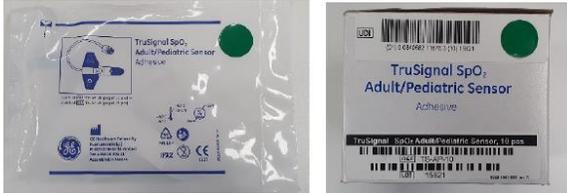
Ilustración 5: Identificación de sensores desechables no impactados

Si recibe alguno de los dispositivos enumerados en la Tabla 1 marcados con un círculo verde en el empaque (consulte la Ilustración 5), estos han sido inspeccionados por GE HealthCare en la fabricación y no se ven afectados por los 3 problemas de esta corrección.
