ATT. DIRECTOR GERENTE/RESPONSABLE DE VIGILANCIA
FSN 2023-PD-US-005 (FCO79500565)

Nota de seguridad URGENTE

Transductores 3D9-3v (accesorio para los sistemas de ecografía de Philips:
EPIQ Elite, Affiniti 30, 50 y 70, ClearVue 850, HD15, iU22, Compact 5000)

Los transductores 3D9-3v pueden separarse debido a un problema de unión del chasis.

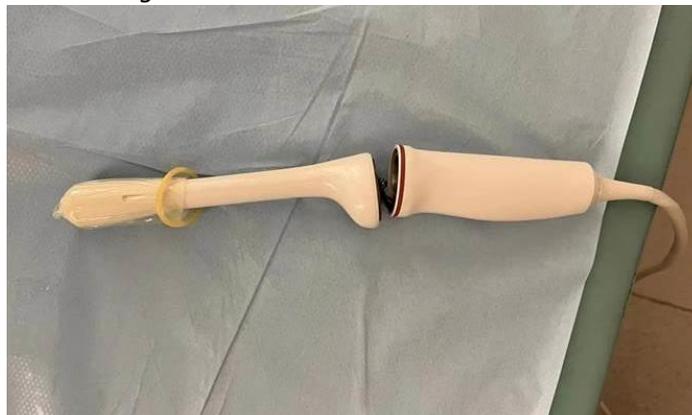
Figura 1. Fallo de unión del transductor.

El conjunto del chasis de los transductores 3D9-3v consta de dos piezas unidas entre sí. La unión entre las partes delantera y trasera del chasis de estos transductores puede fallar, como se muestra a continuación en la Figura 1.

- **Detenga de inmediato el uso y/o la distribución de los transductores 3D9-3v afectados y almacénelos en un lugar donde no puedan utilizarse de forma accidental.** Los transductores no incluidos en el Apéndice A no se ven afectados por esta retirada y se pueden utilizar de acuerdo con las instrucciones de uso.
- Rellene y devuelva el formulario de respuesta adjunto a Philips con prontitud, no más tarde de 30 días desde su recepción. Al rellenar este formulario se confirma la recepción de la Nota de seguridad urgente, la comprensión del problema y las acciones necesarias que se deben tomar.
- Distribuya esta Nota de seguridad urgente a todos los usuarios de este modelo de dispositivo para que estén informados del problema. Guarde esta carta junto con el sistema y asegúrese de que se encuentra en un lugar visible.

Un representante de Philips se pondrá en contacto con usted para concertar una cita con un técnico de servicio (FSE) a fin de que este que visite sus instalaciones, le proporcione dispositivos de sustitución y recoja los productos afectados (referencia: FCO79500565).

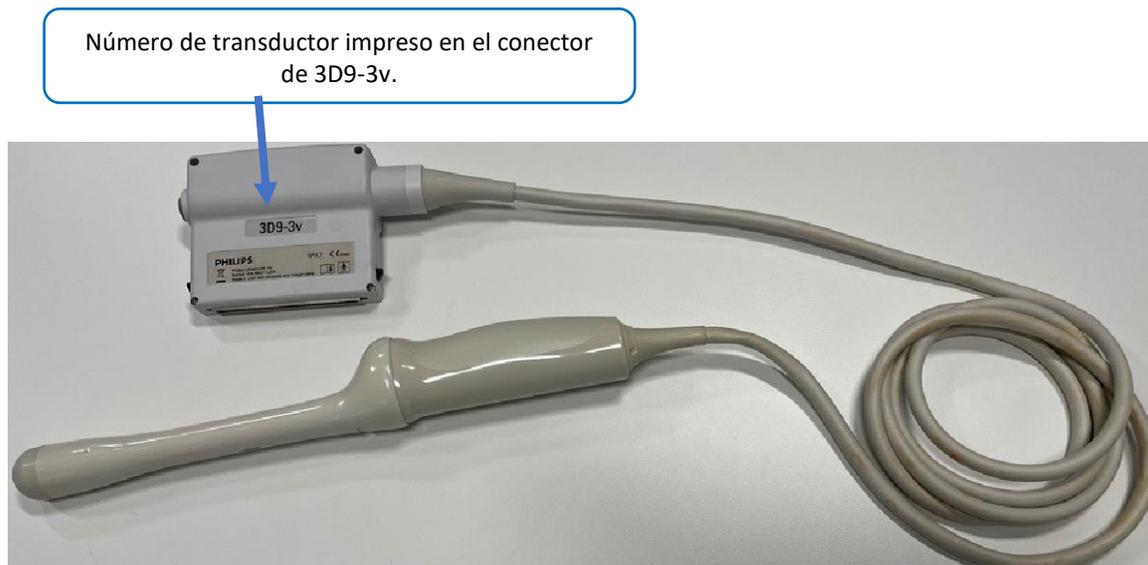
Figura 2. Transductor 3D9-3v.

Los números de serie potencialmente afectados del modelo 3D9-3v de transductores se enumeran en el Apéndice A. Consulte la Figura 2 y la Figura 3 a continuación para localizar el número del transductor, el identificador del dispositivo y el número de serie. El identificador de dispositivo es 00884838061545.
