## **Información de Seguridad Urgente (FSN)** **Trocares desechables de 10 mm, 12 mm**

<p style="text-align: center;"><b>ACUSE DE RECIBO</b> FSCA No. 273 <b>Descripción del producto: SINGLE USE TROCAR SETS 10/12MM</b> <b>EK224SU; EK226SU; EK228SU; EK230SU; EK234SU; EK236SU; EK238SU; EK240SU</b></p>
--

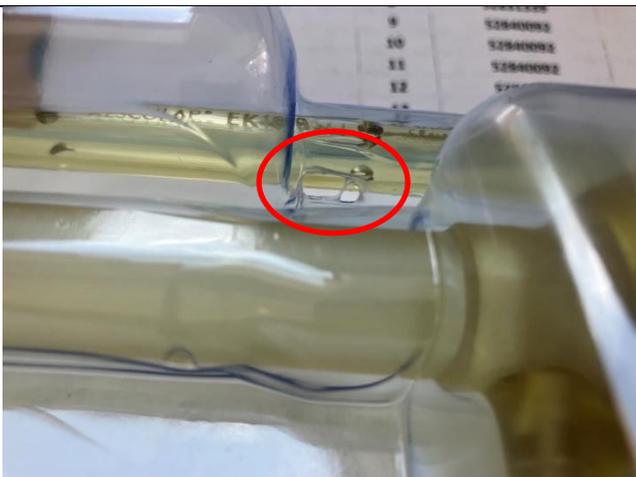
Figura 1

<b>2. Motivo de esta Acción Correctiva de Seguridad en Campo (FSCA)</b>	
<b>2.1</b>	<b>Descripción del problema del producto</b>
	Durante la producción en curso, se detectaron fugas (agujeros) en la lámina inferior TA013740 del blíster (embalaje primario) en los trocares de 10 mm y 12 mm.  El problema del producto podría confirmarse mediante un control de stock interno (ver figura 1).

2.2	<b>Riesgo que da lugar a la FSCA</b>
	No se puede garantizar la esterilidad del producto debido a daños en el embalaje primario.
2.3	<b>Probabilidad de que surja el problema</b>
	En los últimos cinco años (07/2018 - 07/2023) no se registró ninguna reclamación con respecto al patrón de error descrito para los trocares desechables afectados. Esto da como resultado una tasa de error real de 0 ppm. Por lo tanto, en el análisis de riesgo del producto la probabilidad de ocurrencia anticipada se evalúa como "improbable" (0,02%).

<b>3. Tipo de acciones para mitigar el riesgo</b>
3.1	<b>3.1 Acciones a efectuar por los usuarios</b>

Identificación del dispositivo <input checked="" type="checkbox"/>	Devolución del dispositivo <input checked="" type="checkbox"/>
3.2	<b>¿Para cuándo debe completarse la acción?</b>	Esta FSCA debería completarse en los próximos 6 meses.
3.3	<b>¿Se recomienda el seguimiento de los pacientes o la revisión de sus resultados anteriores?</b>	
	No	
3.4	<b>¿Es necesaria la respuesta del cliente?</b>	Sí. Véase punto 4.3
3.5	<b>Medidas adoptadas por el fabricante</b> Se retiran los productos afectados.	
3.6	<b>¿Es necesario comunicar el FSN al paciente/usuario no profesional?</b>	No
3.7	<b>En caso afirmativo, ¿ha proporcionado el fabricante información adicional adecuada para el paciente/usuario no profesional en una carta/hoja de información para el paciente/usuario no profesional?</b>	
	N/A
