## **Aviso urgente de seguridad en campo Bomba de nutrición enteral Easymoov6**

1. Información sobre los dispositivos en cuestión*			
1	1. Tipo(s) de dispositivo(s)*		
	Bomba de alimentación enteral		
1	2. Nombre(s) comercial		
	Easymoov6		
1	3. Identificador (s) unico (s) del dispositivo (UDI-DI)		
		<i>Referencia</i>	<i>UDI-ID</i>
		0VEPM6C06	03660812096614
1	4. Objetivo clínico principal del dispositivo*		
	Alimentación enteral		
1	5. Modelo /catalogo/ unidades*		
	Ver punto 1.3		
1	6. Version del software		
	Todas las versiones del software		
1	7. Números de serie o de lote afectados		
	Todos los números de serie		
1	8. Dispositivos asociados		
	N/A

### Recordatorio del montaje de la tubuladura de nutrición enteral en la bomba Easymoov6

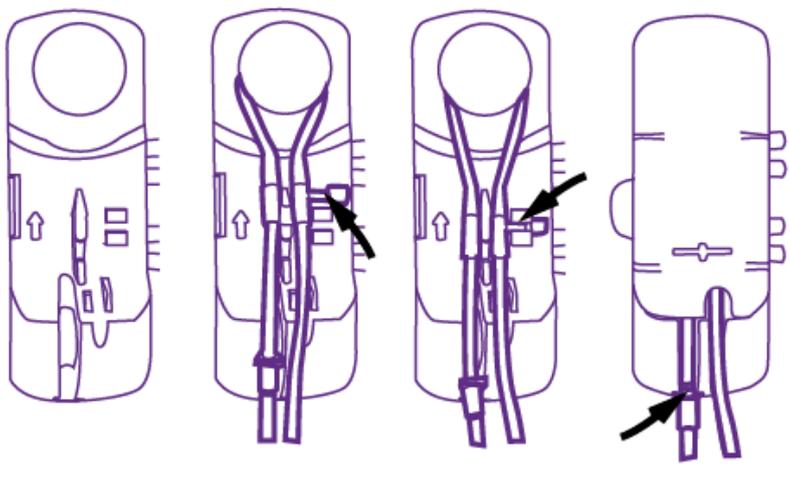
<p><b>(1)</b> Abra la tapa de la bomba easymoov6.</p>

<p><b>(2)</b> Coloque el lazo de silicona en torno al rotor y compruebe que el cassette está en la dirección correcta.</p>	
<p><b>(3)</b> Empuje el cassette entre las clavijas con el pulgar y compruebe que está bien colocado entre las dos clavijas negras.</p>	
<p><b>(3)</b> Guíe los dos equipos hacia abajo con sus ranuras respectivas.</p>	
<p><b>(4)</b> Cierre la tapa y coloque el conjunto en el espacio.</p>	
<p>Retire la tapa protectora de los equipos.</p>	
<p>Inicie la purga automática (véase el cap. 3.5).</p>	
<p>Conecte el equipo en el equipo de alimentación enteral y programe la bomba.</p>

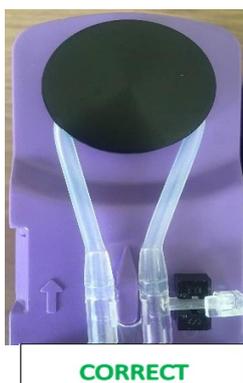
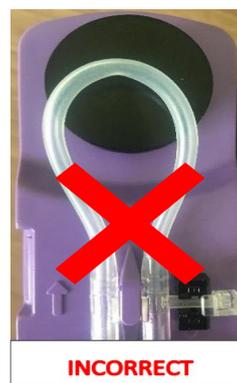
- No conectar la tubuladura a la sonda antes de purgar
- Verificar que el tubo de silicona está correctamente colocado alrededor del rotor.
