AVISO URGENTE DE SEGURIDAD

Referencia FSCA: FSCA 745922 - HLS & PLS Set: barrera estéril potencialmente comprometida

Tipo de FSN: Actualización

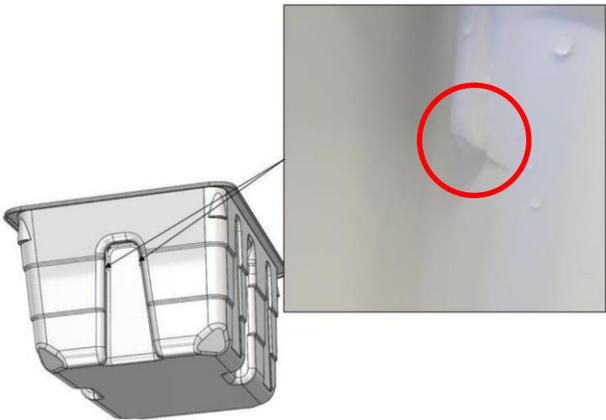
<p>Error 1 (HLS+PLS): Daño en el envase principal (IntelliPack) causado por errores en el proceso de producción:</p> <p>Durante las pruebas de integridad del sistema de barrera estéril, MCP ha detectado <u>un defecto (grietas visibles)</u> en la bandeja de envasado IntelliPack que puede aparecer durante la producción. Las <u>grietas</u> pueden afectar a la integridad de la barrera estéril de los equipos HLS/PLS.</p> <p>Acción correctiva implementada el 07-3-2023: Cambio en el proceso de producción e introducción de una inspección completa.</p>

<p>Zona de la bandeja de envasado IntelliPack en la que se detectó el fallo (grieta)</p>

- Realice una inspección visual del envase primario y compruebe si presenta daños visibles (grietas, orificios, etc.) en el embalaje según lo indicado en los casos de fallo 1 (HLS + PLS) y 2 (HLS) descritos anteriormente. En caso de que haya daños visibles en el envase, no utilice el producto y devuélvalo para su sustitución o para obtener crédito. En el Anexo II encontrará instrucciones detalladas sobre cómo comprobar sus productos en los casos de fallo correspondientes.

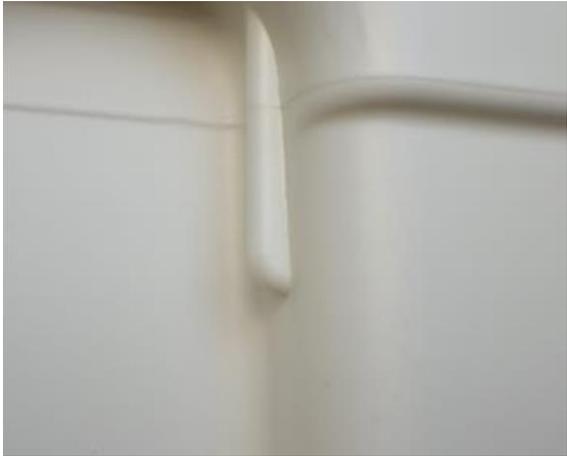
<p><u>Conforme:</u> Bandeja de envasado IntelliPack sin daños ni tensiones</p>

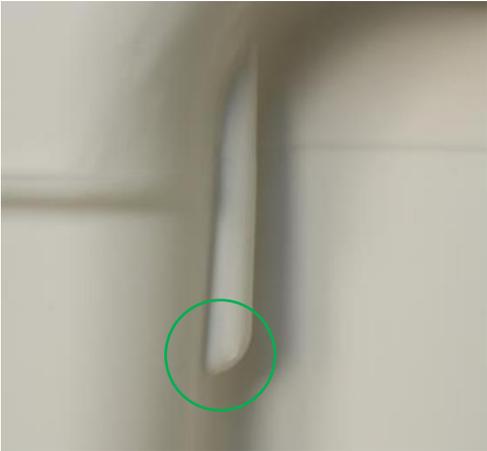
Mientras tanto, MCP ha llevado a cabo más investigaciones sobre los casos de error, en concreto, las «marcas blancas de estrés». Todas las muestras utilizadas pasaron por una ruta de transporte real y, posteriormente, se comprobó su integridad. Los ensayos no han mostrado ninguna evidencia de que las «marcas blancas de estrés» tengan un impacto negativo en la esterilidad. Además, ninguno de los equipos sometidos a una inspección retrospectiva devueltos por los clientes ha mostrado ninguna ruptura en la barrera estéril. En conclusión, no existe un mayor riesgo para los pacientes o usuarios debido a las «marcas blancas de estrés».

Tras esta investigación, MCP ha actualizado el Anexo II, Instrucciones para la inspección visual, con el fin de definir los productos con «marcas blancas de estrés» como conformes y adecuados para su uso.

<p><u>Conforme:</u> Marcas blancas de estrés en la bandeja de envasado IntelliPack</p>

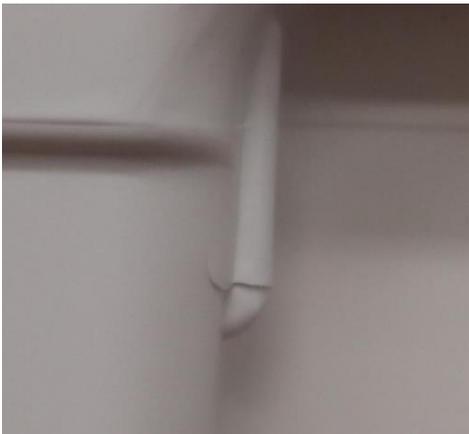
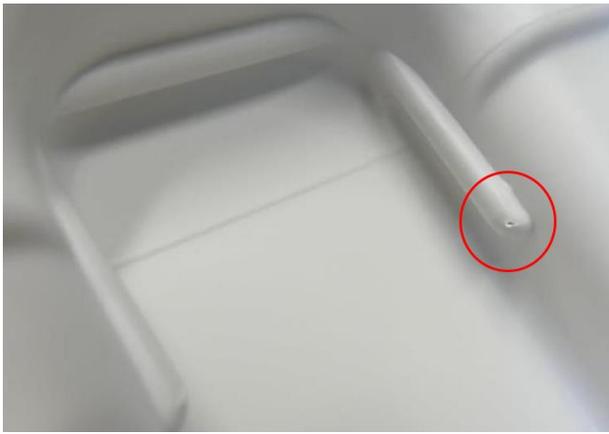
<p><u>No conforme:</u> Grieta en la bandeja de envasado IntelliPack</p>	<p><u>No conforme:</u> Orificio en la bandeja de envasado IntelliPack</p>
<p>Error 2 (HLS): Daño en el envase secundario causado por un fallo en el proceso de producción en combinación con unas condiciones de transporte deficientes.</p> <p>Daños en las bolsas de Tyvek de los componentes. La combinación de un fallo en el proceso de producción y una presión en el transporte puede perforar el envase secundario. Este fallo puede afectar a la integridad de la barrera estéril secundaria de los equipos HLS.</p> <p>(La imagen es solo para la visualización de las pruebas de tinta en condiciones de laboratorio y se ha incluido con el fin de mantener la integridad)</p> <p>Acción correctiva implementada el 07-3-2023: Cambio en el proceso de empaquetado e implementación de una inspección completa.</p>
