ATT. DIRECTOR GERENTE/RESPONSABLE DE VIGILANCIA
FSN 2023-PD-MR-104

Nota de seguridad URGENTE

Multiva 1.5T

Fallo de componente de la bobina de gradiente que puede actuar como una fuente de calor, con la posibilidad de producir humo o fuego.

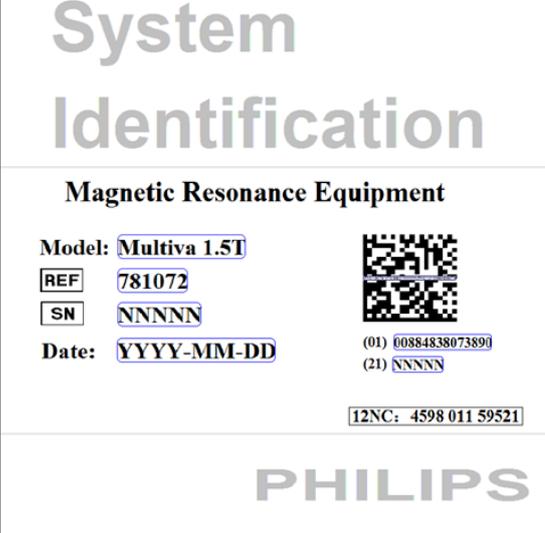
Figura 1. Ejemplo de etiqueta del sistema	Nombre del producto (Model)	Número de referencia (REF)

Los sistemas de RM Multiva 1.5T afectados, incluido el número de referencia (REF), el nombre (Model) y el número de serie (SN), se enumeran en el Apéndice A. La Figura 1 ilustra la ubicación del número de referencia (REF), el nombre (Model) y el número de serie (SN).

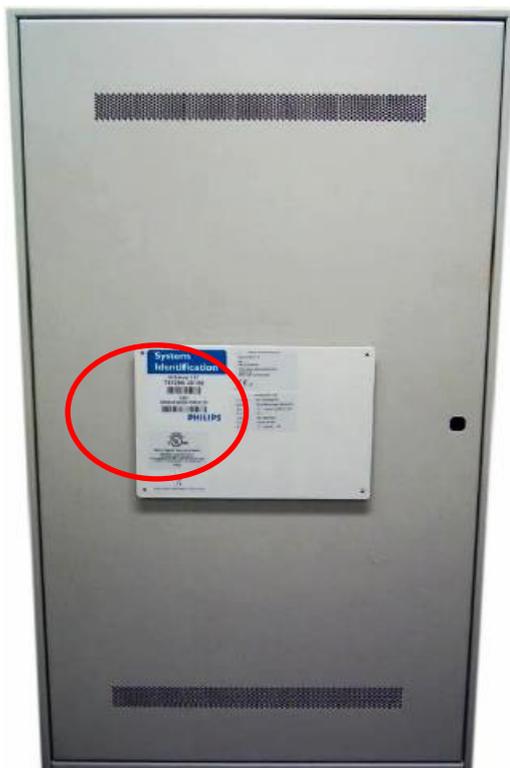
Figura 2: Puerta delantera de la gMDU

- 3.1. Acceda a la sala técnica.
- 3.2. Localice la unidad general de distribución principal (gMDU) y el armario de refrigeración líquida (LCC).
- 3.3. La etiqueta del sistema se encuentra en la puerta delantera de la gMDU (consulte la Figura 2) o el LCC (consulte la Figura 3).
- 3.4. Localice el número de serie en la etiqueta de identificación del sistema (consulte la Figura 4).

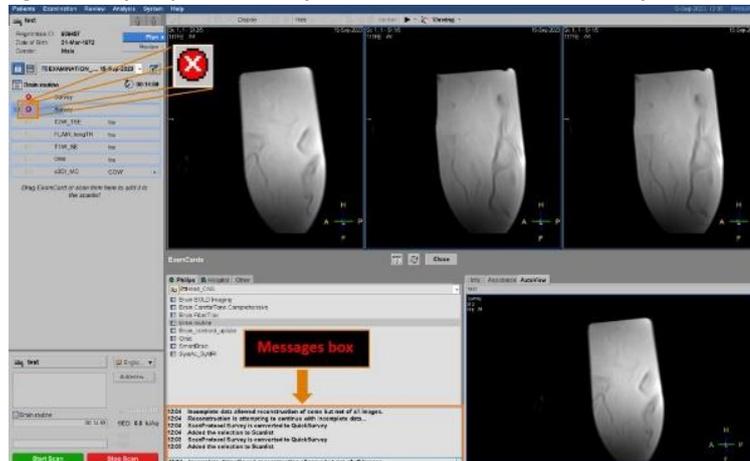
Figura 6. Ejemplo de interfaz de usuario, versión de software R5.

- 4.3. Cuando se produce una interrupción de la exploración, se muestra el símbolo y aparecen los mensajes correspondientes en el cuadro de mensajes (consulte los ejemplos de la Figura 6).

- 4.3.1. Compruebe el estado de los mensajes de error en la pantalla de la interfaz de usuario (IU). Haga clic para expandir el cuadro de mensaje en caso de que los mensajes anteriores estén ocultos; consulte el cuadro naranja de la Figura 6 a continuación. Si es posible, corrija el problema relacionado con el error mostrado y continúe con la exploración, por ejemplo:

- "RF door must be closed while performing scan. Scan aborted." (La puerta de RF debe estar cerrada durante la secuencia. Secuencia anulada.)
 - "Patient support is moved while scanning, scan stopped." (Soporte del paciente movido durante adq.; adq. detenida.)

- "Coil A (or B) failure, coil disconnected?" (Fallo bobina A (o B); ¿está desconectada?)

- 4.3.2. Si, después de interrumpir una exploración, se produce una de las siguientes condiciones cinco veces seguidas, detenga la exploración inmediatamente y póngase en contacto con el servicio técnico de Philips y describa el problema:

- Si no hay ningún mensaje de error en el cuadro de mensaje.
 - Si el significado del mensaje de error no está claro.
- 4.3.3. Si aparece el mensaje de error "Fallo del bastidor del amplificador de gradiente" ("Gradient amplifier Rack Fault") dos veces seguidas o si el mensaje de error "Fallo del bastidor del amplificador de gradiente" ("Gradient amplifier Rack Fault") va precedido o seguido de una interrupción de la exploración sin ningún mensaje, detenga la exploración inmediatamente y póngase en contacto con el servicio técnico de Philips y describa el problema.

- 4.3.4. Si se encuentra con alguna de las condiciones descritas en los apartados 4.3.2 o 4.3.3, no intente realizar más exploraciones, incluidas, entre otras, exploraciones con maniquí, hasta que un representante del servicio técnico de Philips haya comprobado y autorizado el sistema.

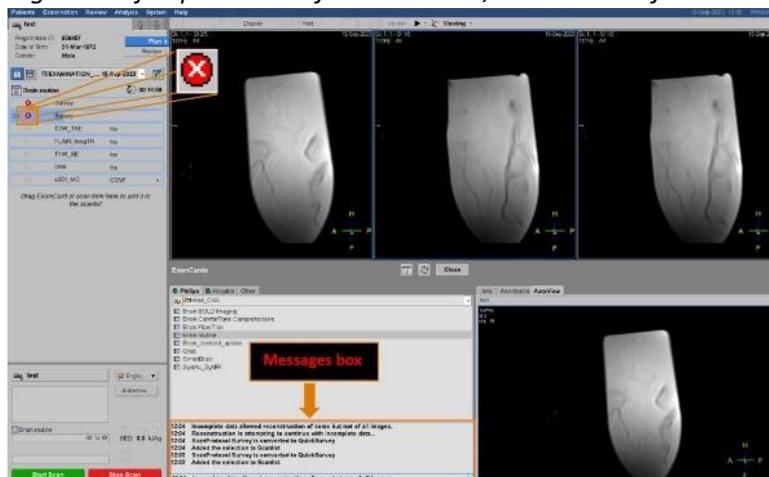
Figura 6. Ejemplo de interfaz de usuario, versión de software R5.

- 4.3. Cuando se produce una interrupción de la exploración, se muestra el símbolo y aparecen los mensajes correspondientes en el cuadro de mensajes (consulte los ejemplos de la Figura 6).

- 4.3.1. Compruebe el estado de los mensajes de error en la pantalla de la interfaz de usuario (IU). Haga clic para expandir el cuadro de mensaje en caso de que los mensajes anteriores estén ocultos; consulte el cuadro naranja de la Figura 6 a continuación. Si es posible, corrija el problema relacionado con el error mostrado y continúe con la exploración, por ejemplo:

- "RF door must be closed while performing scan. Scan aborted." (La puerta de RF debe estar cerrada durante la secuencia. Secuencia anulada.)
 - "Patient support is moved while scanning, scan stopped." (Soporte del paciente movido durante adq.; adq. detenida.)

- "Coil A (or B) failure, coil disconnected?" (Fallo bobina A (o B); ¿está desconectada?)

- 4.3.2. Si, después de interrumpir una exploración, se produce una de las siguientes condiciones cinco veces seguidas, detenga la exploración inmediatamente y póngase en contacto con el servicio técnico de Philips y describa el problema:

- Si no hay ningún mensaje de error en el cuadro de mensaje.
 - Si el significado del mensaje de error no está claro.
- 4.3.3. Si aparece el mensaje de error "Fallo del bastidor del amplificador de gradiente" ("Gradient amplifier Rack Fault") dos veces seguidas o si el mensaje de error "Fallo del bastidor del amplificador de gradiente" ("Gradient amplifier Rack Fault") va precedido o seguido de una interrupción de la exploración sin ningún mensaje, detenga la exploración inmediatamente y póngase en contacto con el servicio técnico de Philips y describa el problema.

- 4.3.4. Si se encuentra con alguna de las condiciones descritas en los apartados 4.3.2 o 4.3.3, no intente realizar más exploraciones, incluidas, entre otras, exploraciones con maniquí, hasta que un representante del servicio técnico de Philips haya comprobado y autorizado el sistema.
